Caso de análisis, Descarrilamiento y vuelco de una ZORRA A MOTOR.

Analysis case, Derailment and overturning of a MOTOR CAR.

Presentación: 04/09/2023

Junta de Seguridad en el Transporte (JST)
ggoni@jst.gob.ar

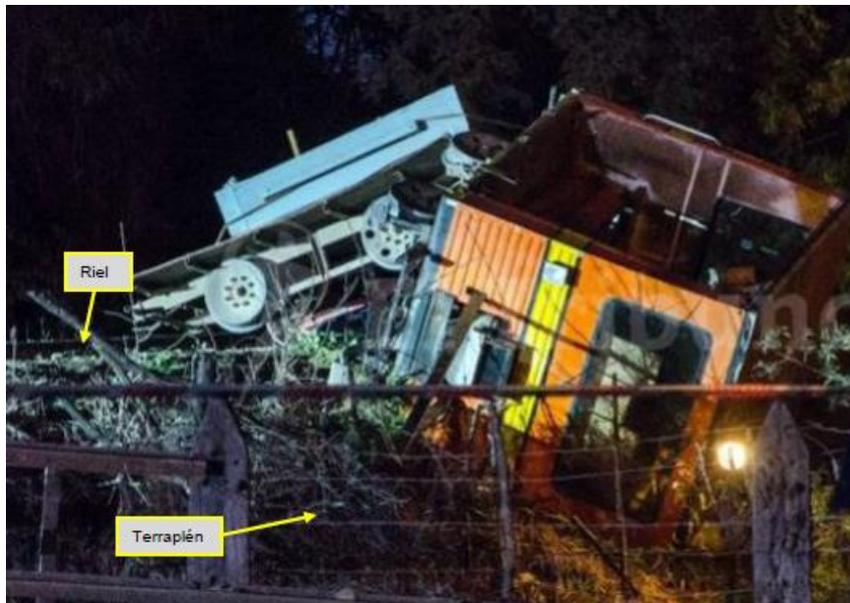
El 3 de junio de 2021, una zorra a motor con número de tren 7001, partió a las 14:58 del km 1161 con ocho operarios a bordo, en dirección a la estación Salta, ubicada en la provincia homónima. A las 16:00 aproximadamente, mientras circulaba por el paso a nivel Solís Pizarro2, la zorra a motor y su plataforma porta herramientas sufrieron un descarrilamiento y cayeron sobre el terraplén de la vía. Debido al accidente, uno de los operarios perdió la vida y siete resultaron heridos.

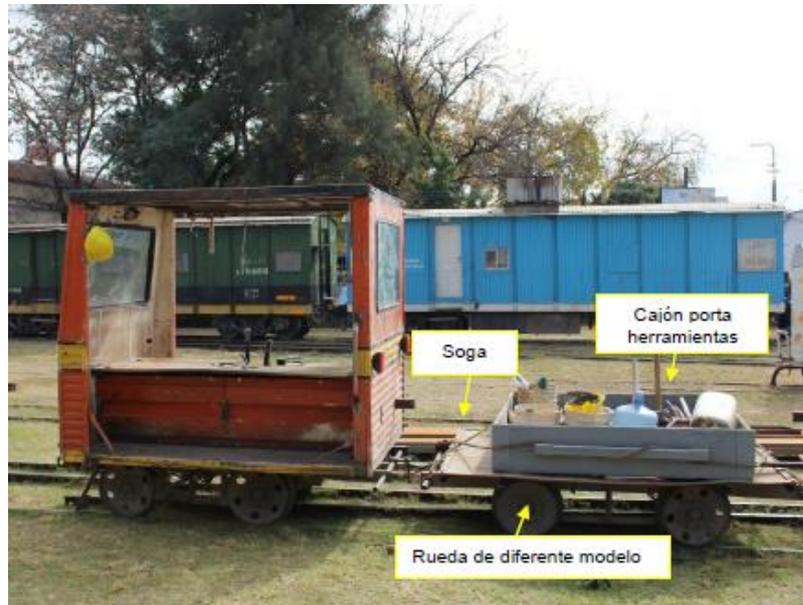
Características	Descripción
Marca	Alfa técnica
Modelo	FERROCAR
Fabricante	Alfa técnica
Trocha	1000 mm
Potencia nominal	Sin datos
Peso con suministros completos	Sin datos
Alto	2204 mm
Ancho	1610 mm

Largo	2114 mm
-------	---------
