Análisis y caracterización de tubos de latón almirantazgo con defectos a utilizar para el retubado de un intercambiador de calor

Analysis and characterization of admiralty brass tubes with defects to be used for retubing a heat exchanger

Presentación: 08/10/2023

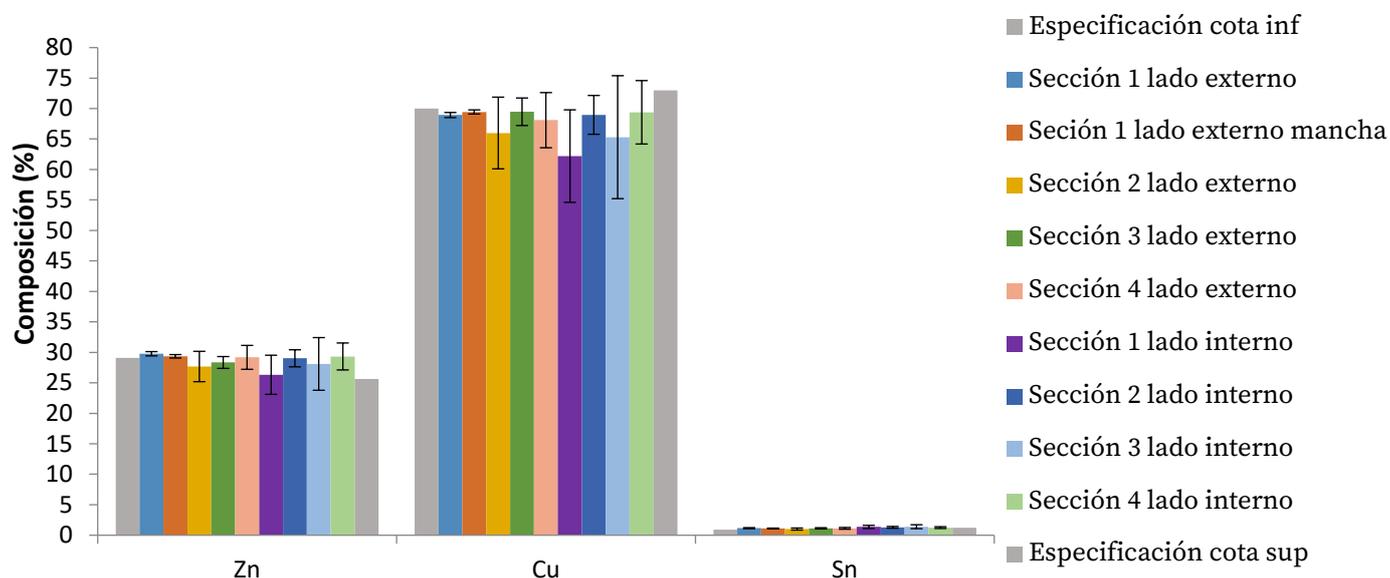
En la Figura 1 se presentan los resultados obtenidos de composición química junto a las cotas de especificación. En todos los casos el material se identificó como C44300 y no se observaron diferencias en las zonas manchadas respecto de las no manchadas. Se cumplió la especificación respecto a la composición química del tubo enviado para su análisis¹.

Figura 1: Composición de las secciones 1-4 lado externo y lado interno del tubo analizado por FRX.

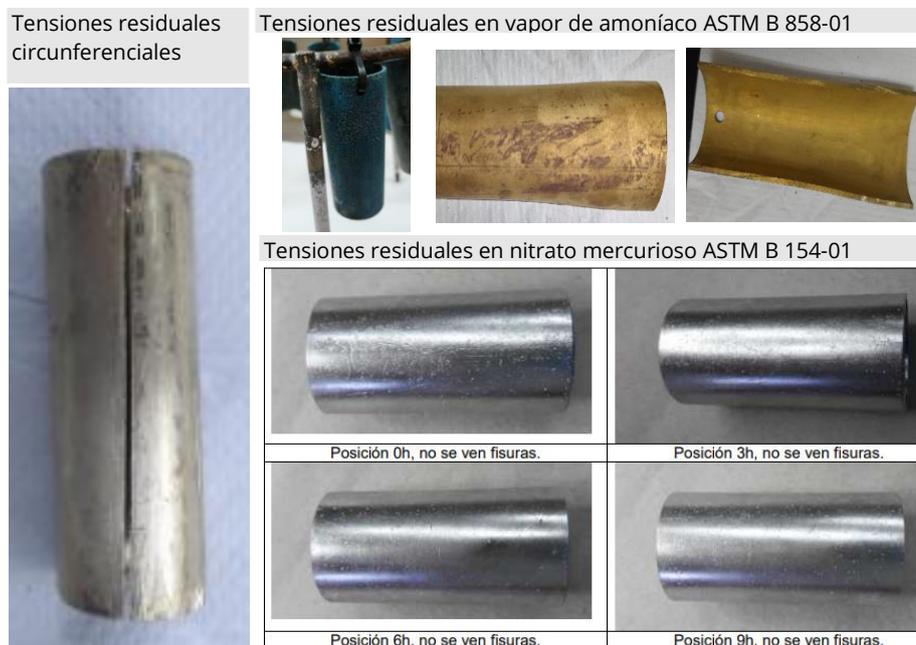
En las siguientes figuras se presentan las imágenes de los ensayos de tensiones residuales, aplastamiento, expansión y tracción. Todos fueron satisfactorios de acuerdo a los resultados obtenidos y a las especificaciones de las normas utilizadas.

Figura 2: Ensayos para evaluar tensiones residuales.

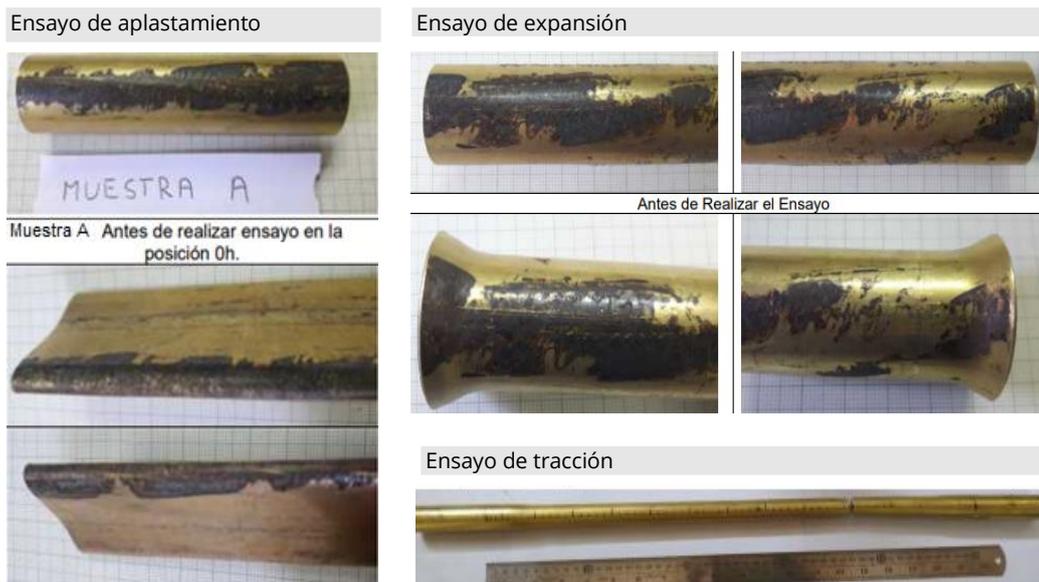
Figura 3: Ensayos de aplastamiento, expansión y tracción.

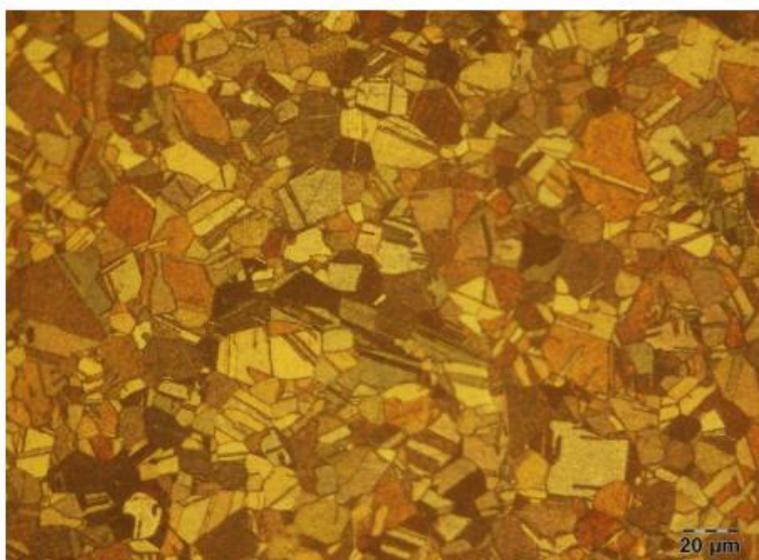
En la Figura 4 se presenta la imagen de microscopía óptica y se pueden observar granos equiaxiales, maclas de recocido y una microestructura cristalizada. Para determinar el tamaño medio de grano se utilizó el método de intersección media (ASTM E112 [8]). El tamaño de grano promedio que se obtuvo de las mediciones fue de $13 \mu\text{m}$ ($0,013 \text{ mm}$), que está dentro de los límites de $0,010$ a $0,045 \text{ mm}$ pedidos por la norma ASTM B111 [1].

Figura 4: Vista de la microestructura al microscopio óptico a 500x. Imagen normal a la dirección radial del tubo.

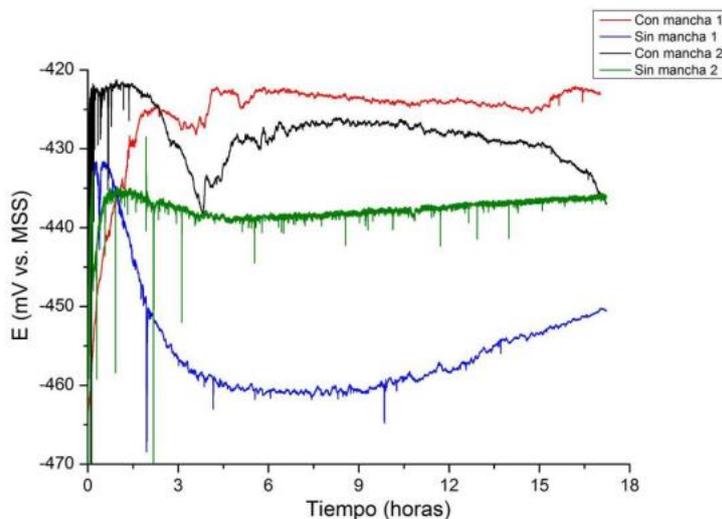
En la figura 5 pueden verse los resultados obtenidos de potencial de corrosión. Los resultados se repitieron por duplicado en cada condición. La máxima diferencia entre los potenciales de corrosión fue de 35 mV entre las zonas manchadas y no manchadas, dada la magnitud de esta diferencia y la variabilidad entre ensayos, puede descartarse que entre las zonas manchadas y no manchadas exista una zona más anódica/catódica que la otra que pueda traer problemas de corrosión galvánica.

Figura 5: Medición del potencial de corrosión en probeta del tubo, zona no manchada.

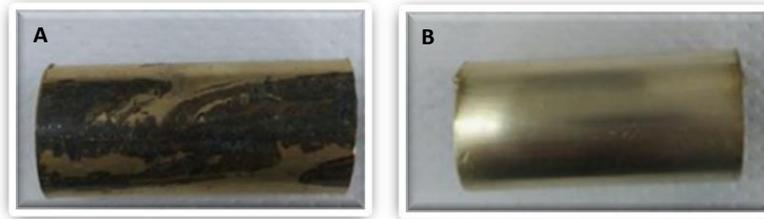
En la Figura 6 se presenta una probeta del tubo manchado antes y después de ser pulida. Como puede apreciarse las manchas parecen ser solamente superficiales, ya que las mismas desaparecieron luego de un ligero desbaste con lija realizado manualmente. Esto es consistente con lo observado en el ensayo de exposición a solvente orgánico (Figura 7) donde se observa una remoción parcial de la mancha indicando que la misma es superficial y soluble en un solvente orgánico de baja polaridad. Además, en la Figura 8 se muestra un corte transversal de las manchas en el microscopio óptico, es decir en la dirección del espesor del tubo. Como se puede observar, no hay ningún indicio de que las manchas penetren en el espesor. Esto refuerza la idea de que estos defectos son solamente superficiales y con un leve pulido pueden ser eliminados.

Figura 6: Probeta original del tubo (A) Probeta luego de un ligero desbaste con lijas #220 y #600 (B).

En conclusión, se puede establecer que las indicaciones oscuras observadas visualmente en la superficie de los tubos son manchas fácilmente removibles por inmersión en solvente orgánico o pulido con papel esmeril. Su origen puede estar ligado a problemas de fabricación tal como controles en atmósferas durante tratamientos térmicos o almacenamiento. No se predicen problemas de corrosión galvánica. De acuerdo a los ensayos realizados, la fracción de material analizada cumple las especificaciones de compra exceptuando por las visibles manchas externas e internas y la rugosidad, tanto en cara interna como externa del tubo, que es mayor a la máxima especificada.

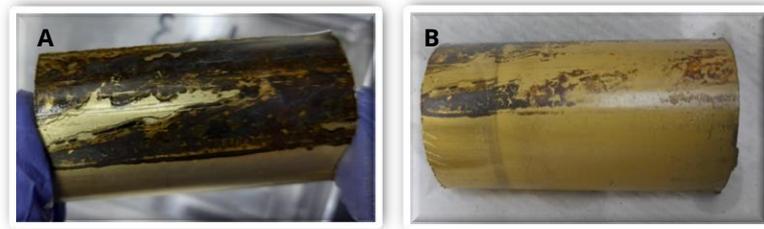
Figura 7: Probeta original del tubo (A) y luego de ser sumergida 48 hs. en kerosén (B).

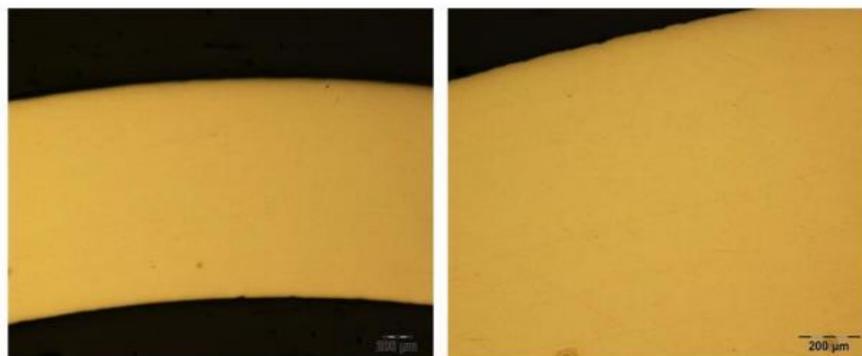
Figura 8: Vista en el microscopio de corte transversal del tubo
