# Falla prematura de un acumulador de energía solar térmica AEST

## Premature failure of an AEST solar thermal storage tank

Presentación: 10/10/2023

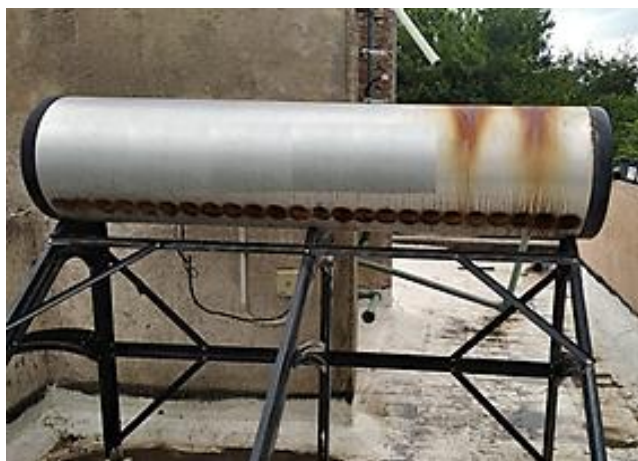
El equipo sujeto al análisis es un acumulador de energía solar térmica EST de uso domiciliario, de 200 litros de capacidad (Figura 1), el cual estuvo trabajando durante cuatro años en forma continua, quedando fuera de servicio por tratarse de un tipo de deterioro/daño que no tiene reparación, este equipo fue utilizado para calentar agua desde la temperatura ambiente hasta 90 °C máximo, con agua de red provisto por una empresa de la provincia de Córdoba, luego de aprox. dos años se produjo una importante reducción en el rendimiento del equipo, evidenciado por una disminución en la temperatura de salida del acumulador, recién al cuarto año comenzó a presentar pequeñas pérdidas a través del material aislante y luego de un mes manifestó una fuga masiva próximo a uno de los cabezales del tanque.

Figura 1: Acumulador de energía solar térmica AEST de 200 lts

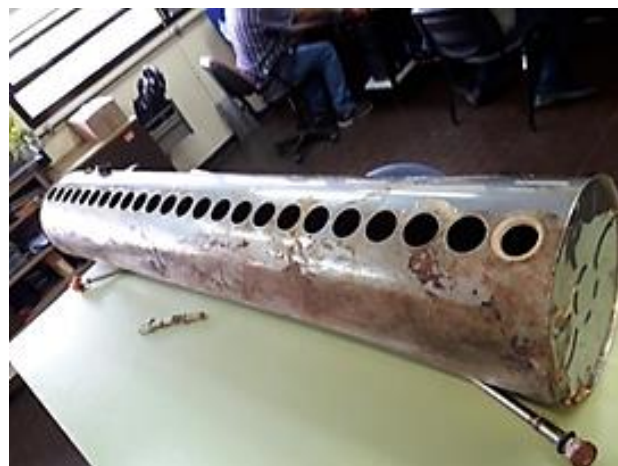
Después de detectadas las pérdidas, se removió parcialmente la cobertura metálica exterior y el material aislante térmico, apreciando una gran cantidad de agua que fluía de manera continua desde diversas partes del acumulador. Luego de desmontar el equipo (Figura 2), se observó una importante deformación a lo largo de la soldadura longitudinal del cuerpo cilíndrico apreciando cerca del cordón transversal una fisura pasante de más de 10 cm de longitud (Figura 3) y numerosas fisuras pasantes en varias zonas deformadas del tanque (Figura 4) registradas mediante la técnica de líquidos penetrantes [1].

Figura 2: cuerpo del tanque sin la cobertura y material aislante

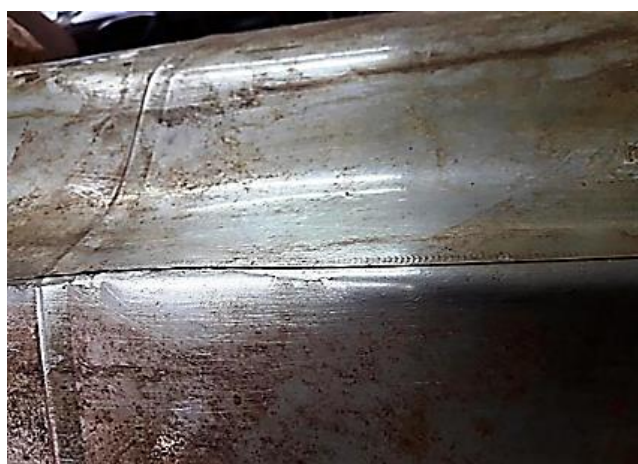
Figura 3: fisura adyacente a la soldadura longitudinal del cuerpo

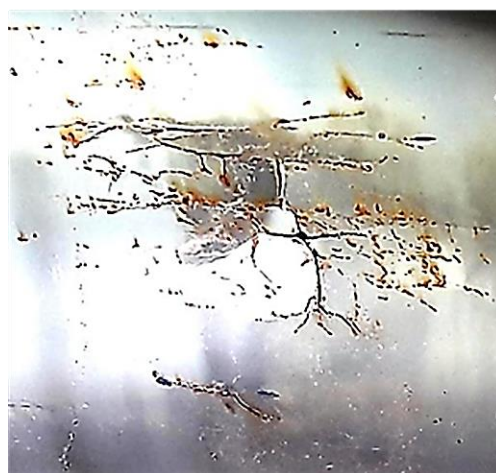
Figura 4: fisuras sutiles ramificadas y pasantes

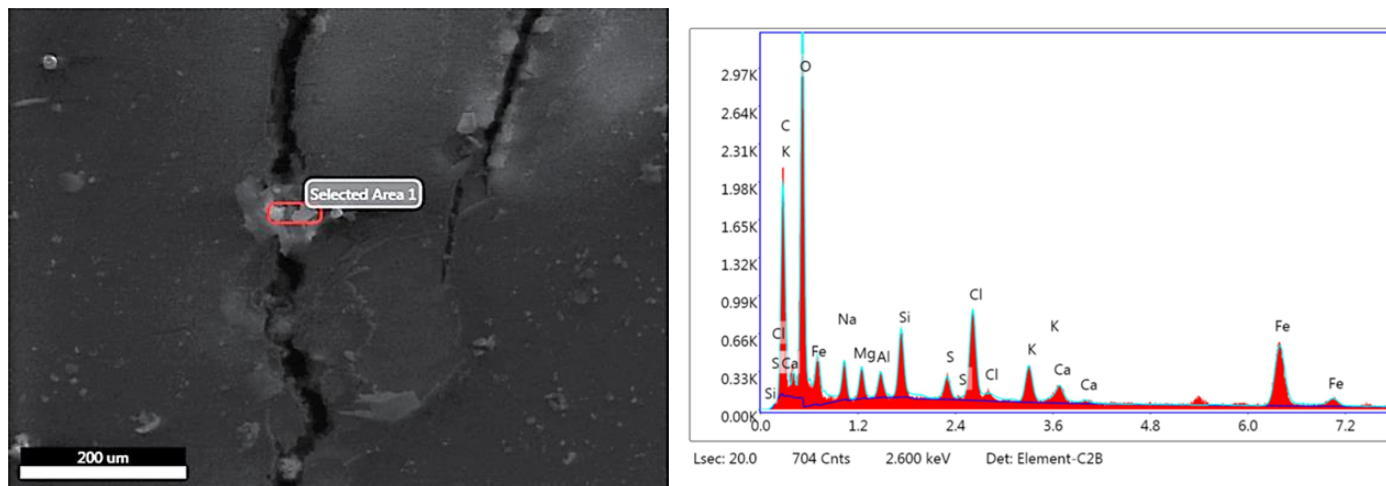
Mediante la sonda de electrones del microscopio electrónico de barrido MEB, figura 5, se efectuó un microanálisis por energía dispersa de rayos X EDAX de los productos de corrosión depositados en las zonas dañadas cercanas a las fisuras, determinando en particular la presencia de cloro Cl, otros componentes de la solución S, Na, K, Ca, Al, Si [2] y los elementos del acero inoxidable Fe-Cr-Ni.

Figura 5: Análisis de productos de corrosión por EDS

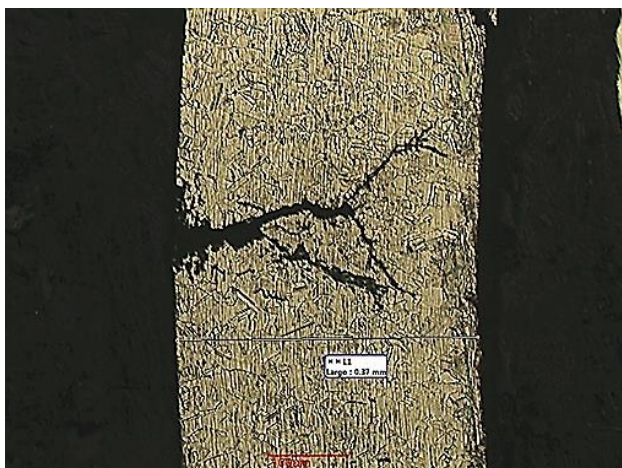
Mediante un análisis metalográfico, figuras 6, 7, 8 y 9, se pudo apreciar la microestructura del acero inoxidable, tratándose de granos austeníticos, equiaxiados y maclados, y determinar el mecanismo de deterioro que afectan a los acumuladores de energía solar térmica [3] corroborando que las fisuras son transgranulares y ramificadas, típicas de los aceros inoxidables austeníticos en medios con presencia de cloruros [4] en soluciones ácidas [5].

Figura 6: Fisura ramificada 100x

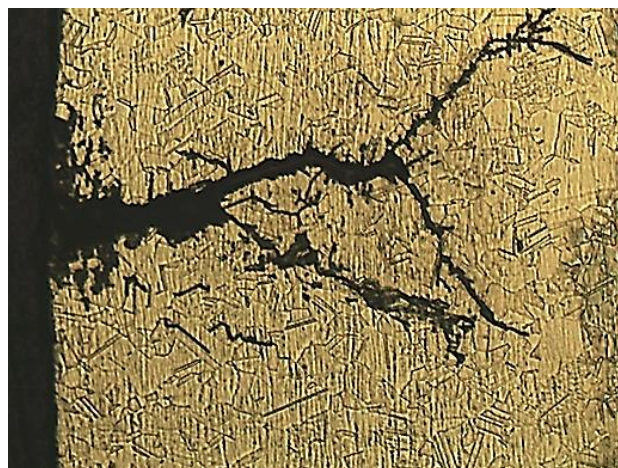
Figura 7: Fisura ramificada 200x

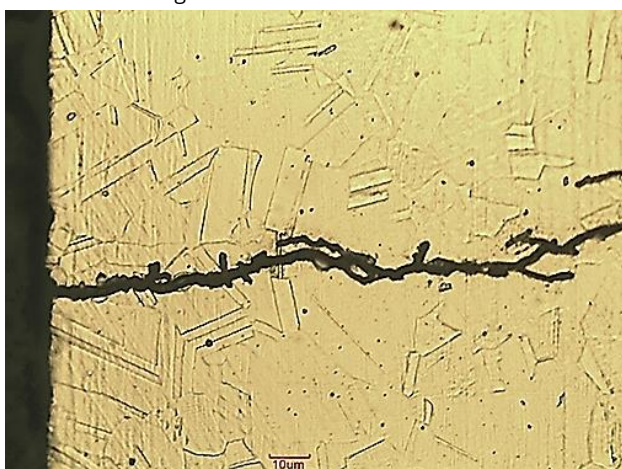
Figura 8: Fisura ramificada 500x

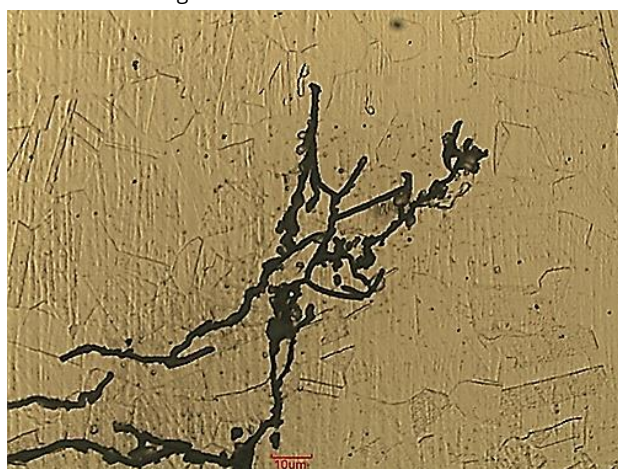
Figura 9: Fisura ramificada 500x

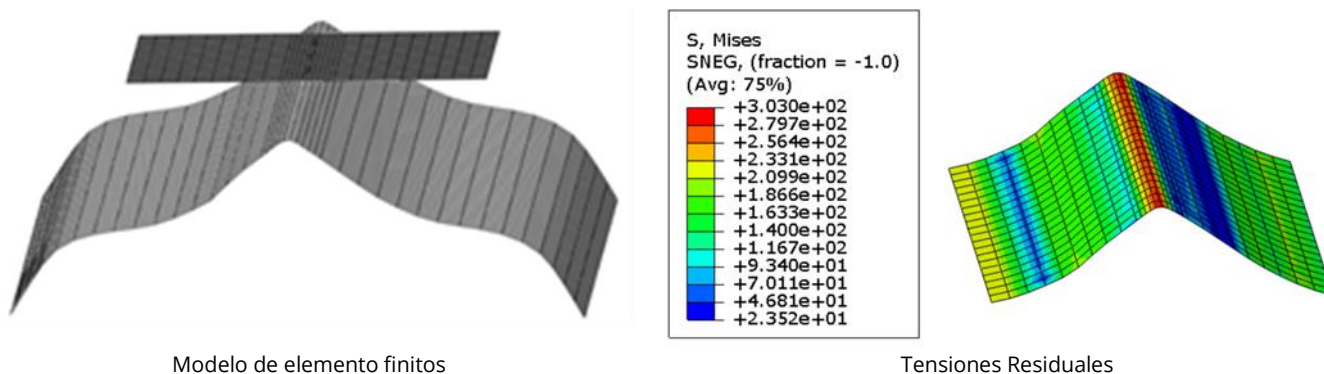
La tensión actuante, considerando la presión hidrostática causada por 2 metros de altura de columna de agua, resultó de 9,0 MPa y la presión crítica de pandeo del cilindro fue de 0,00057 MPa, apreciando que los niveles de tensiones por presión interior no son significativos y que la presión crítica de pandeo es muy baja, por tal motivo presiones muy pequeñas serían capaces de producir pandeo y posterior deformación plástica en el material del acumulador.

Con la finalidad de determinar los niveles de tensiones residuales en la zona de la soldadura circunferencial del cuerpo cilíndrico, se realizó un modelo de elementos finitos de la chapa de acero inoxidable austenítico tipo 304, a la cual se le produjo una deformación plástica similar a la observada en la zona mencionada, utilizando elementos tipo cáscara y definiendo al material un comportamiento elastoplástico. Como carga, se aplicó una presión sobre la chapa, de manera que esta copie la forma de la superficie rígida, y luego se retiró la presión y se desactivaron los contactos, de manera que la chapa se recupere elásticamente, determinando que las tensiones residuales son de 300 MPa (figura 10).

Figura 10. Tensiones residuales
