# JorCyTec 2023

Jornadas de Ciencia y Tecnología  
Facultad Regional Conocordia  
3, 4 y 5 de octubre de 2023

JorCyTec 2023 : Jornadas de Ciencia y Tecnología : UTN-F.R. Concordia : actas de jornadas / compilación de Natalia Tesón. - 1a ed. - Ciudad Autónoma de Buenos Aires : Universidad Tecnológica Nacional, 2023.

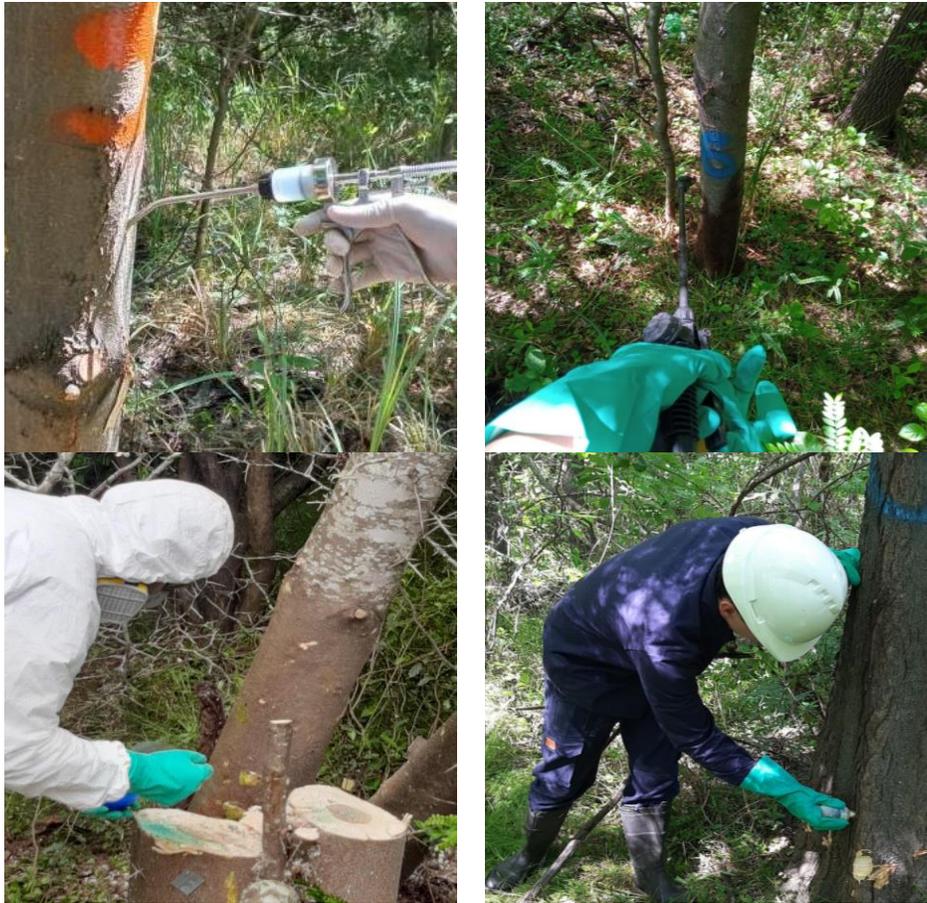
Figura 1. Tratamientos con herbicidas: inyectado (arriba izq.), pulverización en la base (arriba derecha), pincelado sobre el árbol apeado (abajo izq.), aplicación del herbicida puro en aperturas de la corteza (abajo derecha).

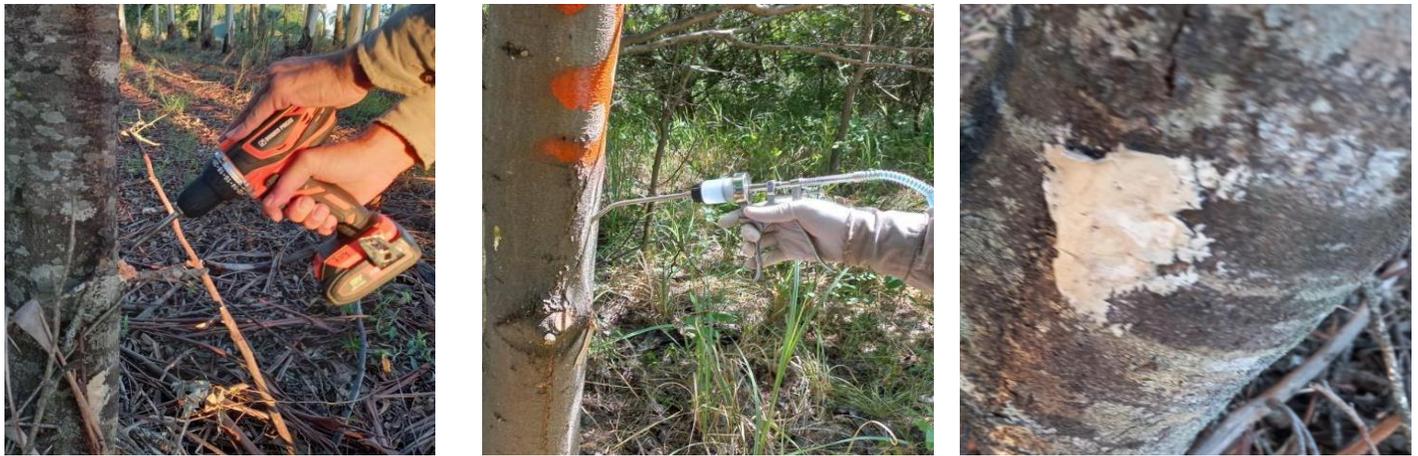
Figura 3. Aplicación de herbicidas: a.- Perforación con taladro eléctrico, b.- Aplicación con jeringa y c.- Tapado con masilla.

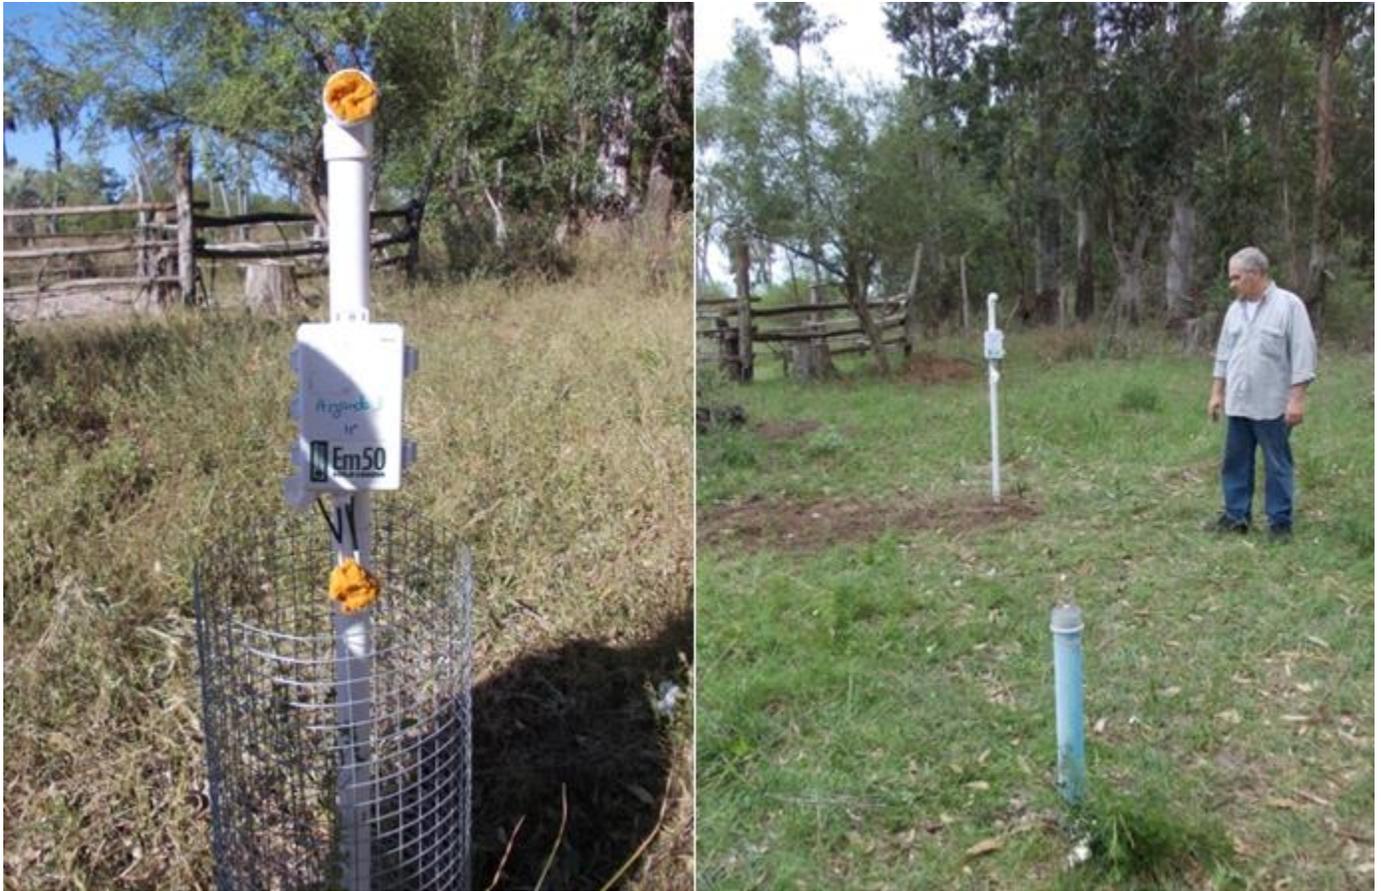
Figura 2. Estaciones de monitoreo de humedad, temperatura de suelo y nivel de agua.

La elección de esta cuenca se debe a que cuenta con estaciones de monitoreo continuo de humedad y temperatura de suelo, nivel freático (Figura 2). Todos estos instrumentos realizan sus respectivas mediciones y almacenamiento con un intervalo de una hora, teniendo a la actualidad 9 años de registro.

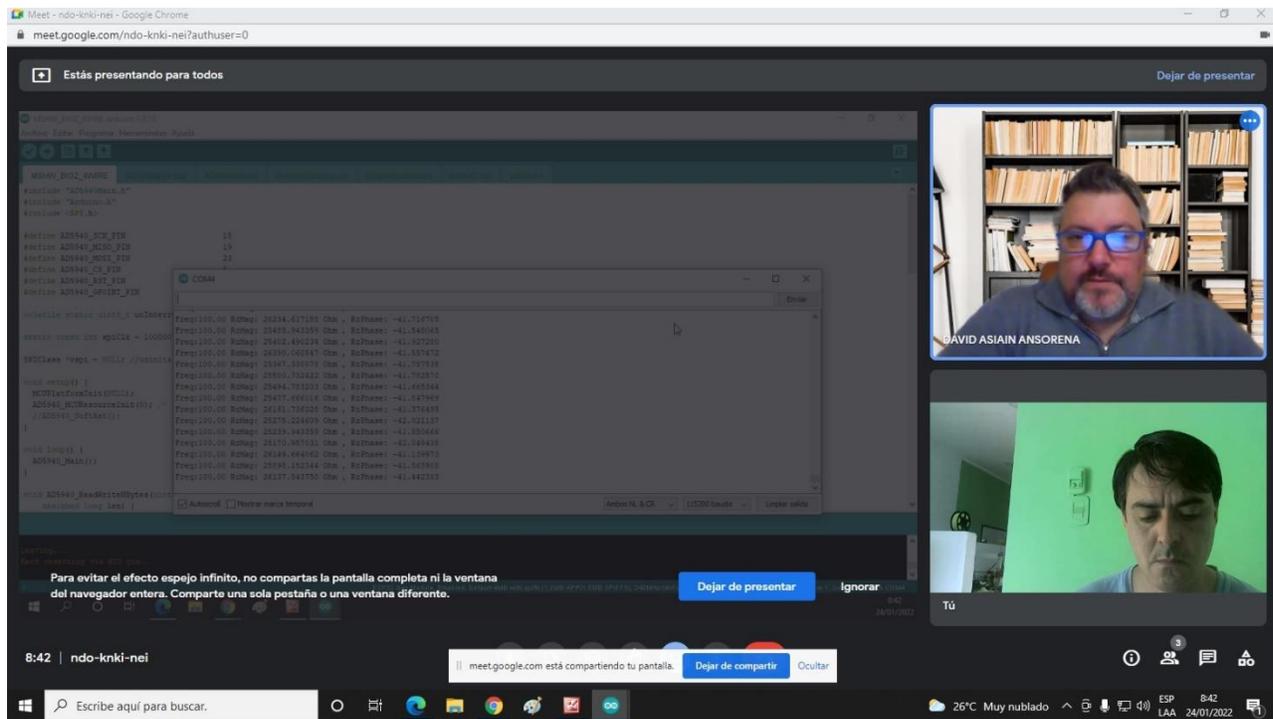
Figura 5. Pruebas del equipo electrónico desarrollado.

Estas pruebas fueron llevadas a cabo con el Dr. Asiain, por medio de la realización de videoconferencias (Figura 5).

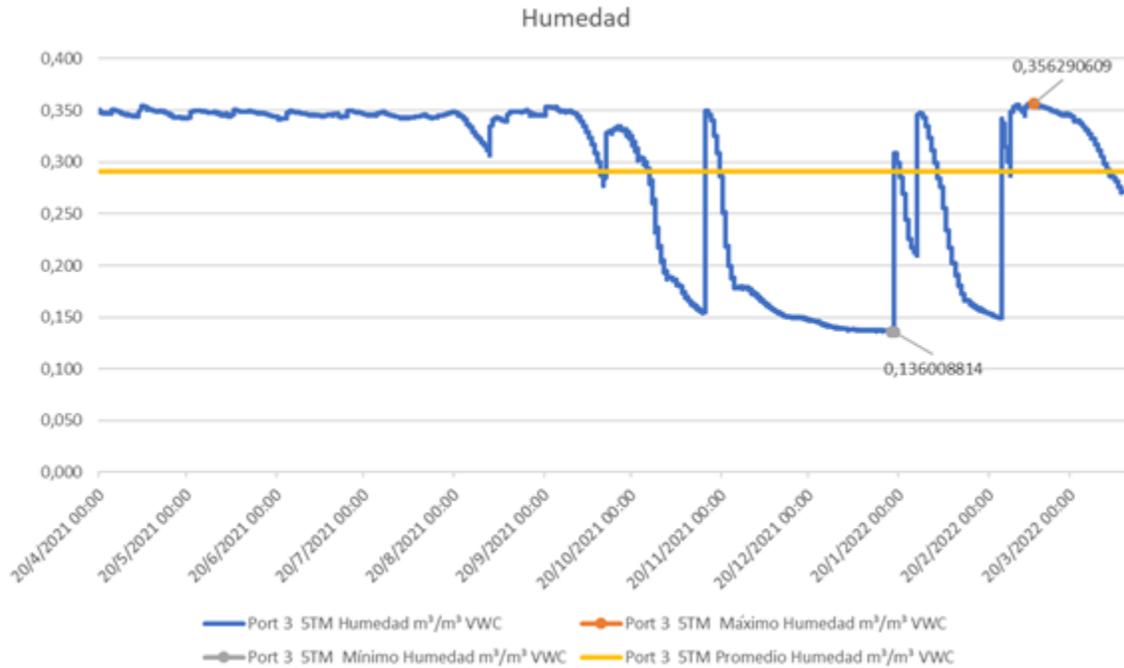
Figura 6. Registro de contenido de humedad del último año de medición.

Con respecto a los datos obtenidos por las estaciones de monitoreo hidrogeológicas, se analizó el último año de mediciones, obteniéndose las curvas de contenido de humedad (Figura 6) y de temperatura del suelo (Figura 7) ambas a 1,2 metros de profundidad.

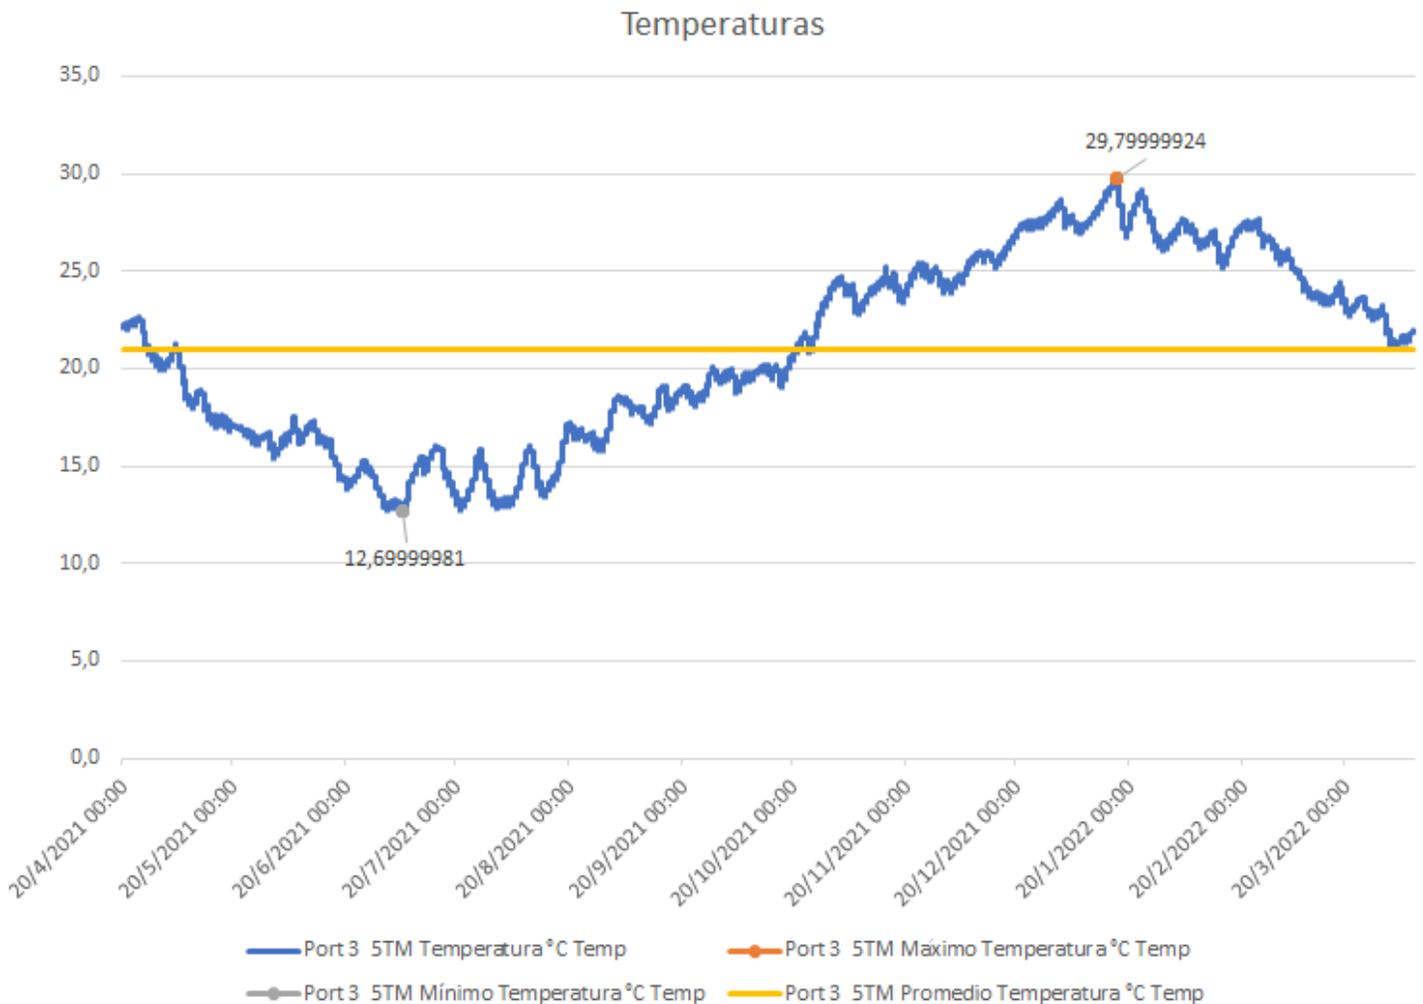
Figura 7. Registro de temperaturas del último año de medición.

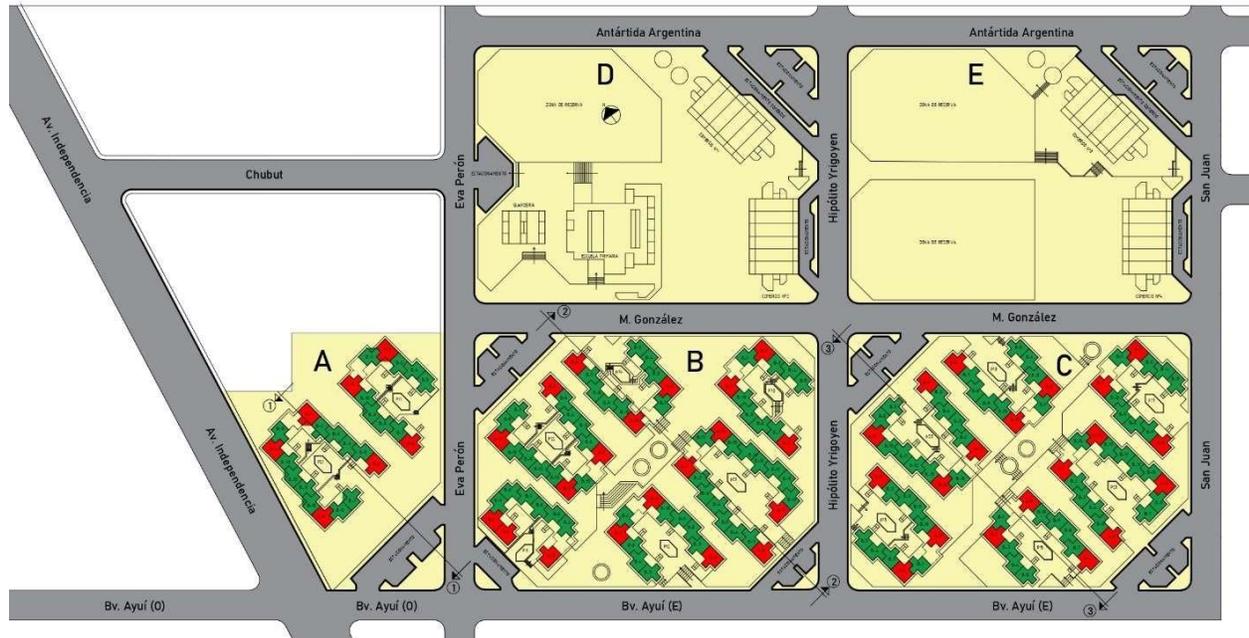
Figura 6. Planimetría general con ubicación en manzanas

- 3 manzanas: manzana A, B y C.
- 14 agrupaciones, clasificadas en 4 tipos: agrupación I, II, III, IV.

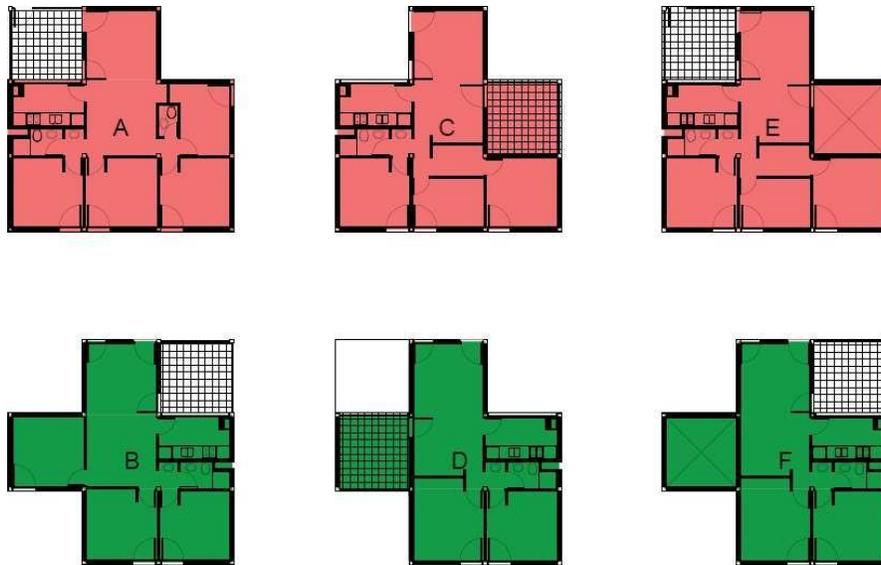
Figura 9. Tipos de Unidades Funcionales

- U.F. Tipo A (Formato “Tanque de guerra”)
- U.F. Tipo B (Formato “Pez”)
- U.F. Tipo C (Formato “Tanque de guerra”)
- U.F. Tipo D (Formato “Pez”)
- U.F. Tipo E (Formato “Tanque de guerra”)
- U.F. Tipo F (Formato “Pez”)

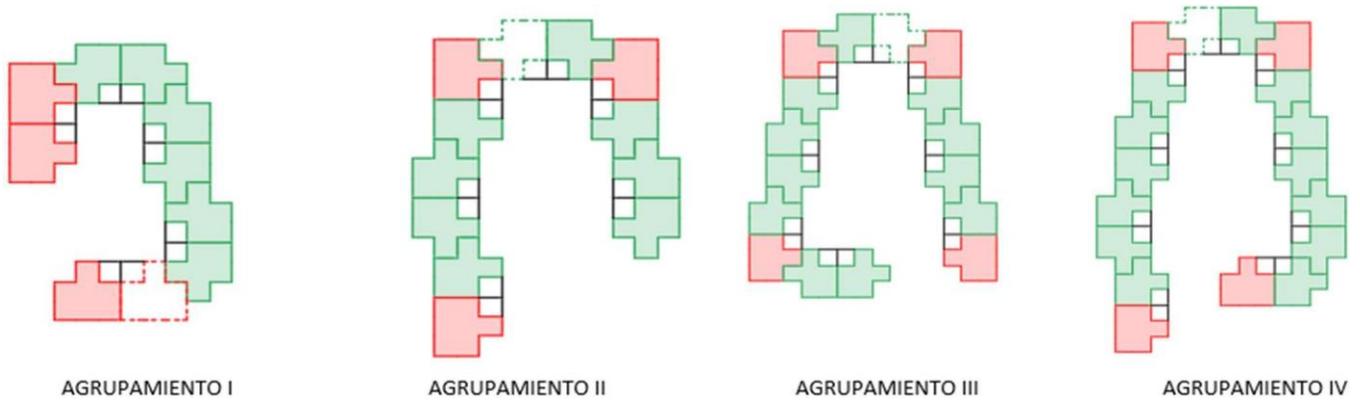
Figura 11. Tipos de agrupamientos

Las U.F. de los diferentes niveles están dispuestas de manera que cada concentración vertical de estas sea del mismo formato. Con estas distribuciones tanto en planta como en alzada se logra no solo una variada propuesta de viviendas sino un diseño modular, típico en edificios de esta clase. (Figura 11)

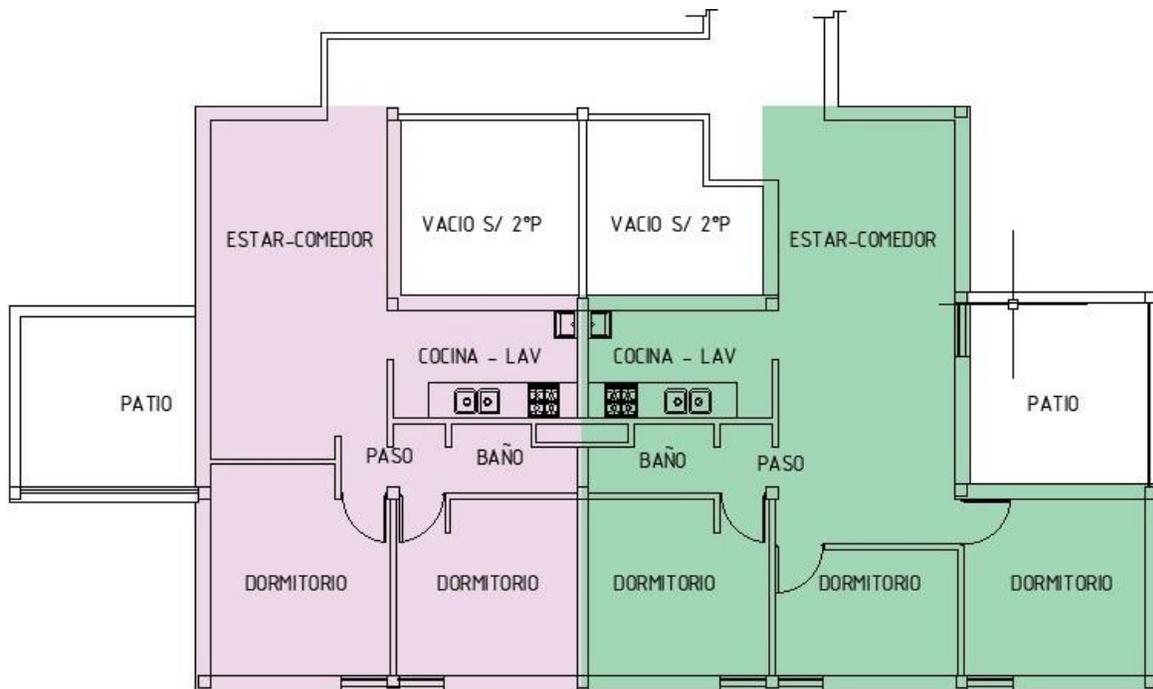
Figura 12. Plantas de UF

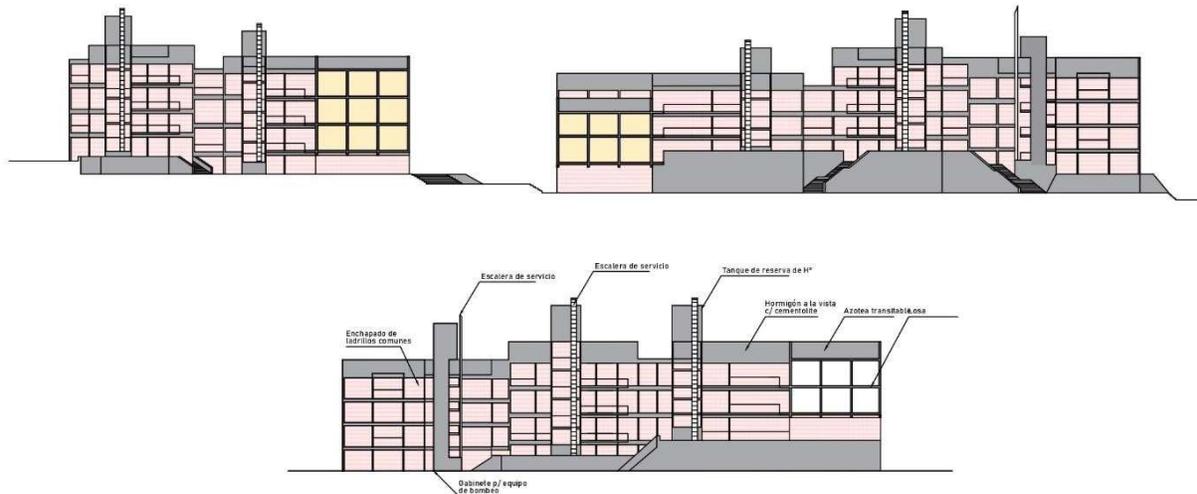
Figura 13. Cortes del conjunto

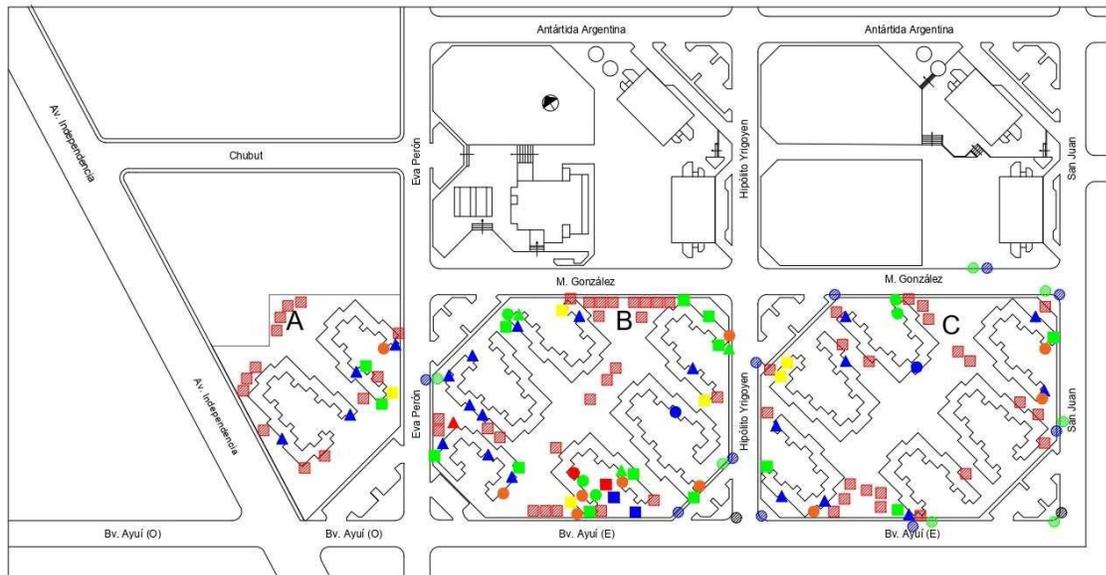
TRAZA URBANA	EDIFICIOS	ESPACIOS COMUNES
REFERENCIAS	<ul style="list-style-type: none"> <li>● Rotura de calles</li> <li>● Rotura de cordón cuneta</li> <li>● Rotura de veredas</li> <li>● Acumulación de agua en cordón cuneta</li> </ul>	<p><b>MATERIALES</b></p> <ul style="list-style-type: none"> <li>● Rotura de cerámicas</li> <li>● Rotura (falla) de estructuras de H<sup>+</sup>A*</li> <li>● Carbonatación del H<sup>+</sup> y corrosión de armaduras</li> <li>● Humedad/ moel/ salitre</li> <li>● Corrosión de barandas</li> </ul> <p><b>INSTALACIONES</b></p> <ul style="list-style-type: none"> <li>● Desagües pluviales obstruidos</li> <li>● Bocas de desagüe sin tapa o rejilla</li> <li>● Colocación no autorizada de cañerías</li> <li>● Colocación no autorizada de conductos de ventilación</li> </ul> <p><b>ARQUITECTURA</b></p> <ul style="list-style-type: none"> <li>▲ Pérdida de espacios para ventilación</li> <li>▲ Alteración de la edificación</li> <li>▲ Rotura voluntaria de estructuras</li> </ul>	<ul style="list-style-type: none"> <li>■ Ocupación de espacios comunes en planta baja</li> </ul>

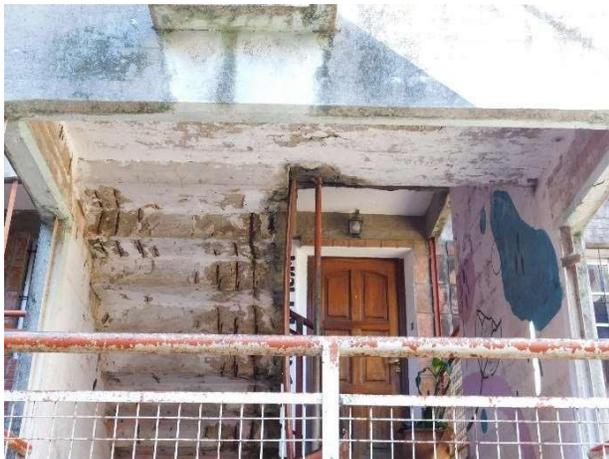
Figura 14.

- Humedad y moho en mamposterías: especialmente en superficies orientadas al sur (Figura 14)
- Fisuras y grietas en estructuras de H° A° (Figura 15)
- Pérdida del recubrimiento de las armaduras (Figura 16)
- Deficiencias en el escurrimiento pluvial en calles (Figura 17)
- Acumulación de basura en desagües (Figura 17)
- Desprendimiento de revoques en cielorrasos y paredes (Figura 18)
- Levantamiento / hundimiento de pisos (Figura 19)
- Desagües cloacales inadecuados instalados por el exterior (Figura 20 – 21)
- Desprendimiento de mamposterías por deficiencia en desagües pluviales (Figura 22)
- Construcciones clandestinas en espacios públicos y terrazas (Figura 23)
- Oxidación en elementos metálicos

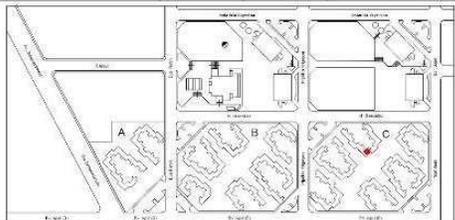
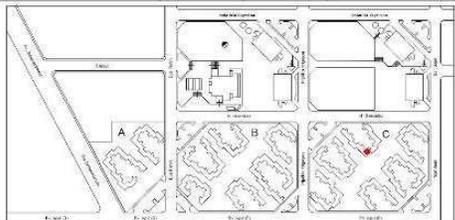
FECHA:	25/10/2022		
Calle/lugar: M. González		Archivo digital: Ficha Patologías N°3	
Manzana: C	Sector: III	Planta: 1	Departamento: -
UBICACIÓN

DETERIOROS/IRREGULARIDADES	Descripción	Imagen	
	<ul style="list-style-type: none"> <li>Desprendimiento del hormigón en columna de pasillo en planta baja.</li> <li>Corrosión de la armadura.</li> </ul>

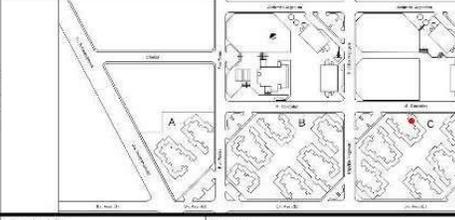
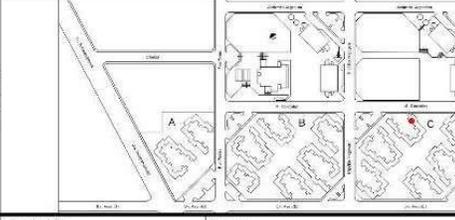
FECHA:	25/10/2022		
Calle/lugar: M. González		Archivo digital: Ficha Patologías N°4	
Manzana: C	Sector: III	Planta: 2	Departamento: -
UBICACIÓN

DETERIOROS/IRREGULARIDADES	Descripción	Imagen	
	<ul style="list-style-type: none"> <li>Desprendimiento del hormigón en vigas de planta baja.</li> <li>Corrosión de la armadura.</li> <li>Reducción notable de la sección neta de hormigón.</li> </ul>

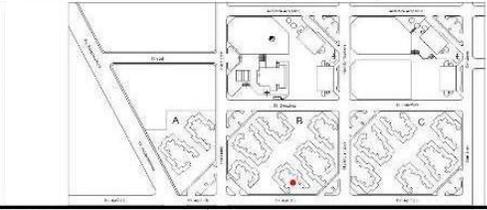
DETERIOROS/IRREGULARIDADES	Descripción	Imagen	
	<ul style="list-style-type: none"> <li>Desagües pluviales obstruidos, dañados y sin rejilla o tapa.</li> </ul>

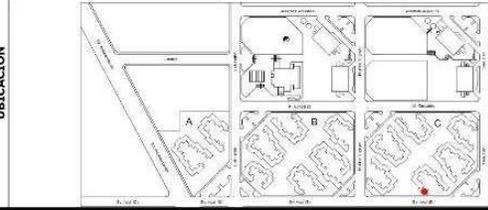
DETERIOROS/IRREGULARIDADES	Descripción	Imagen	
	<ul style="list-style-type: none"> <li>Ejecución de construcción no declarada en balcón (churrasquera).</li> <li>Ejecución de construcción no declarada sobre suelo.</li> <li>Contaminación del aire a inquilinos en pisos superiores.</li> </ul>

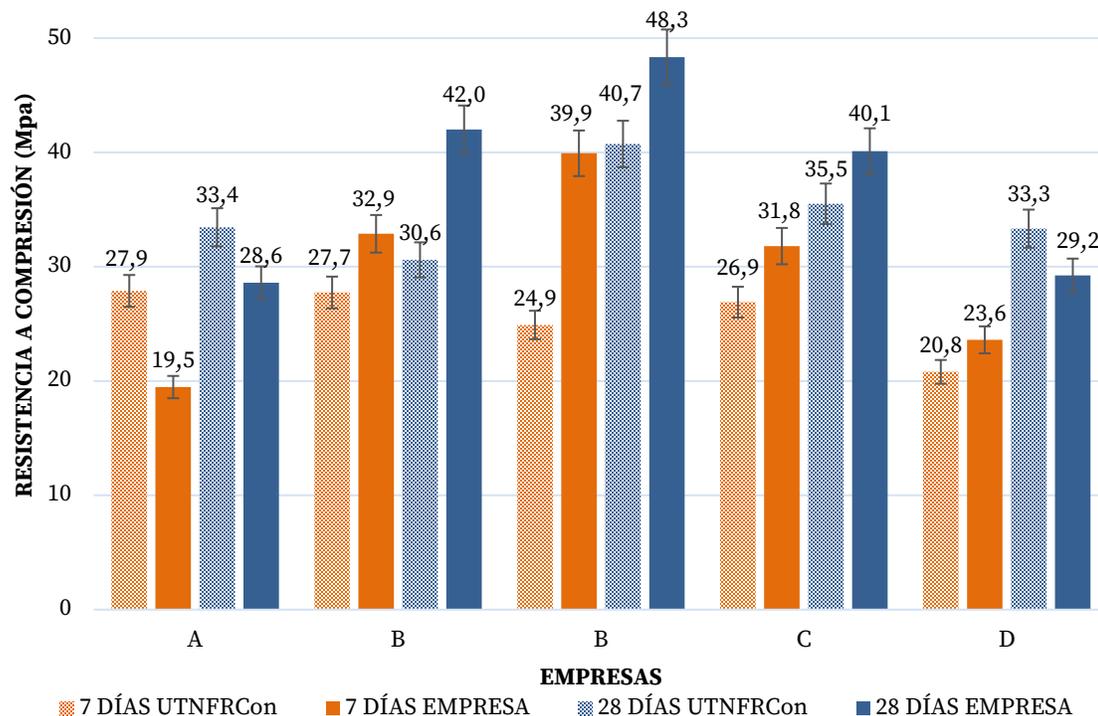
Figura 1. Resultados de ensayos interlaboratorios para pastones H25.

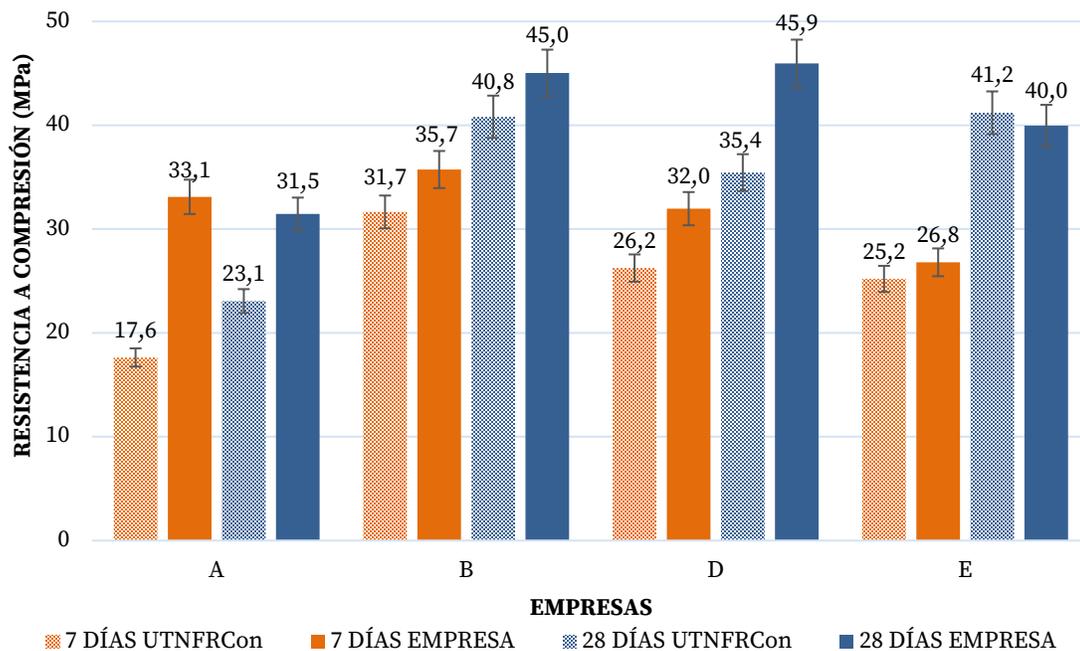
Figura 2. Resultados de ensayos interlaboratorios para pastones H30.

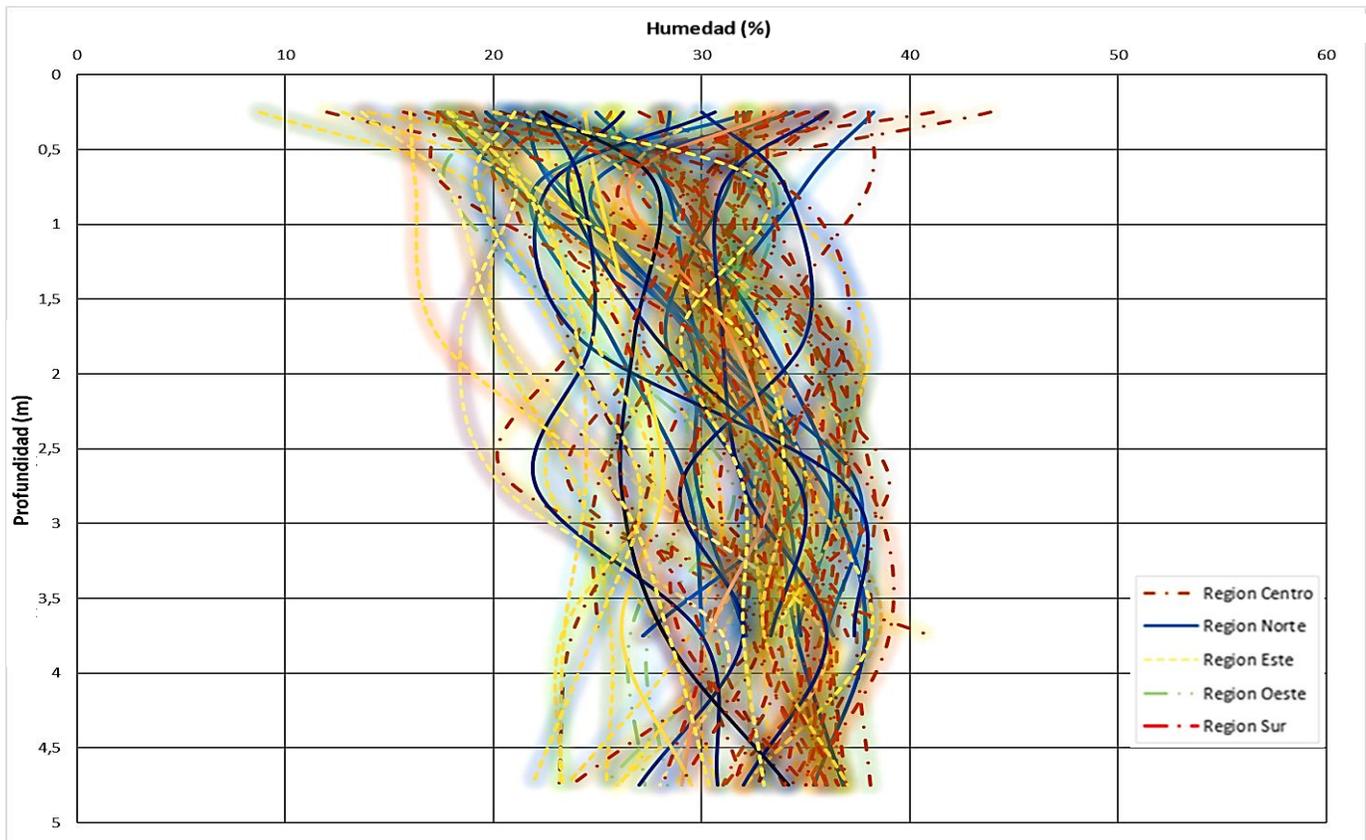
Figura 4. Curvas humedad (%) vs profundidad (m) de la totalidad de las muestras.

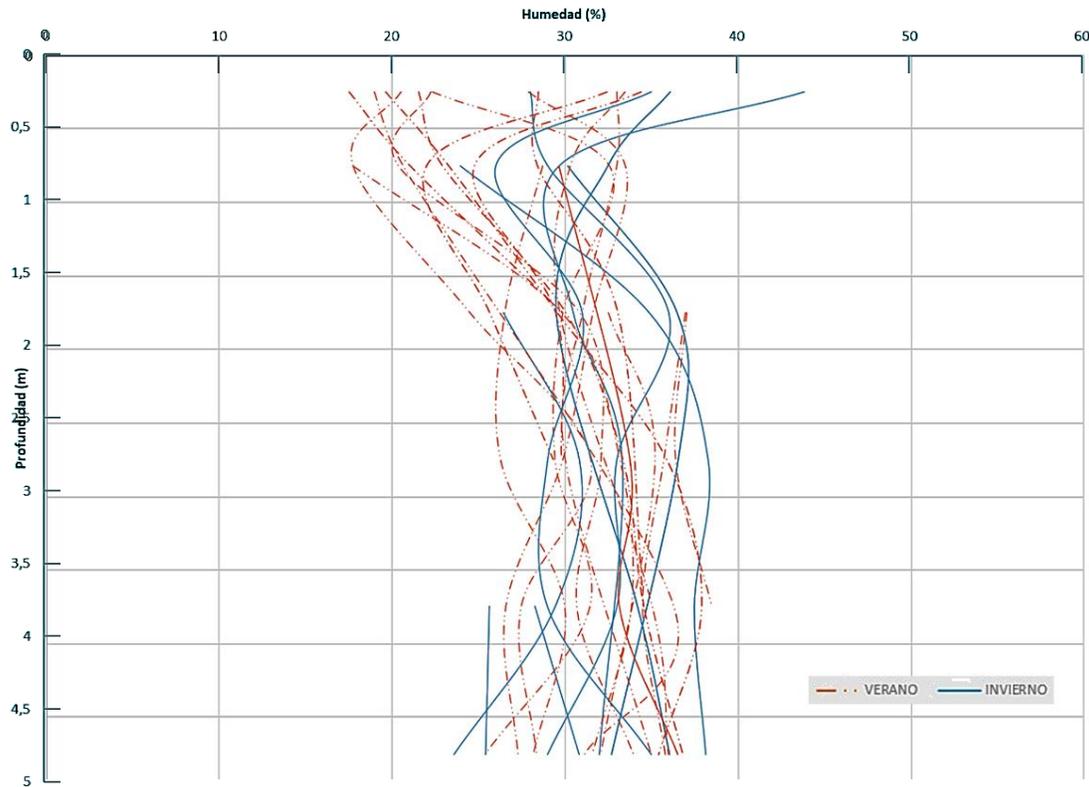
Figura 9. Pasante TN°200 >85%; IP >30; variación verano – invierno.

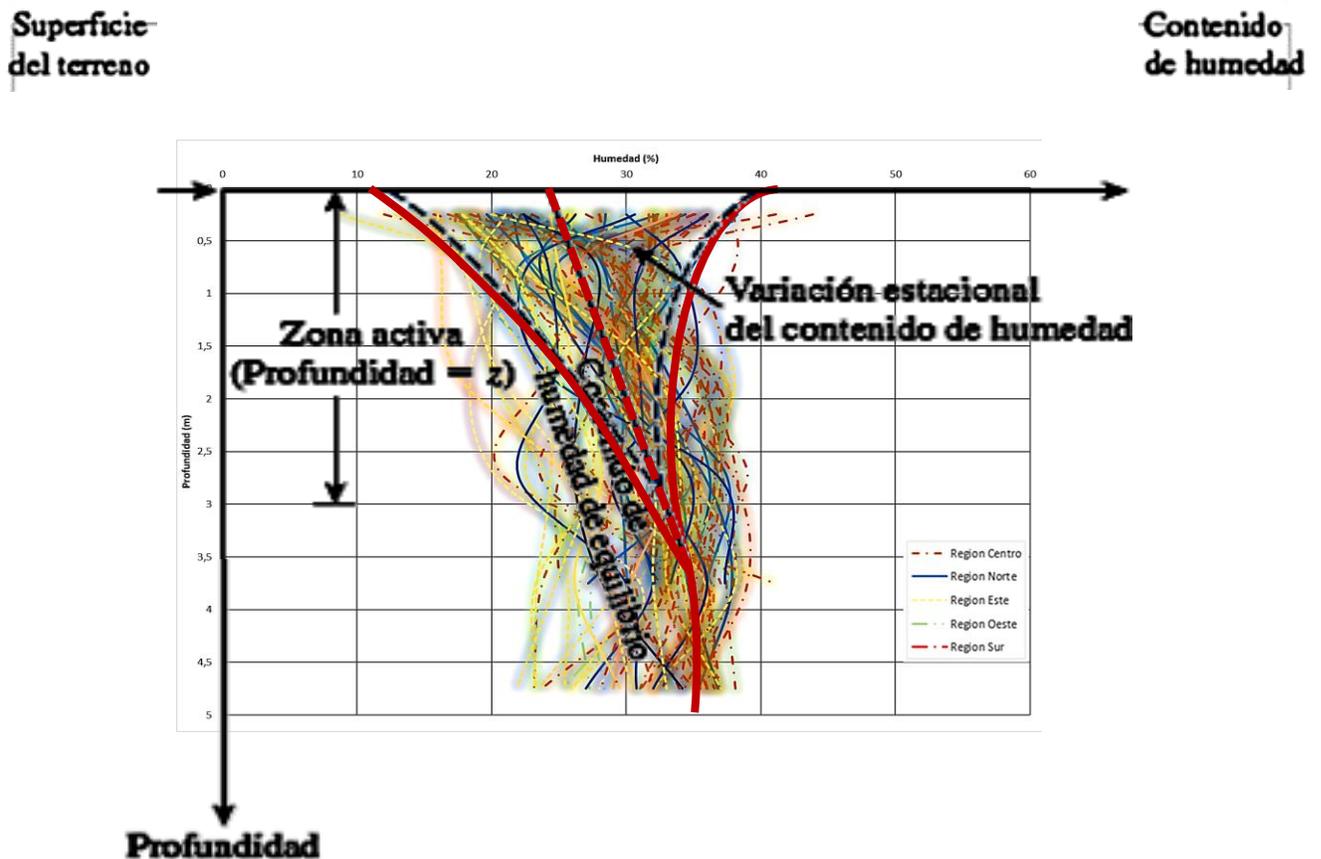
Figura 10. Profundidad de la humedad de equilibrio.

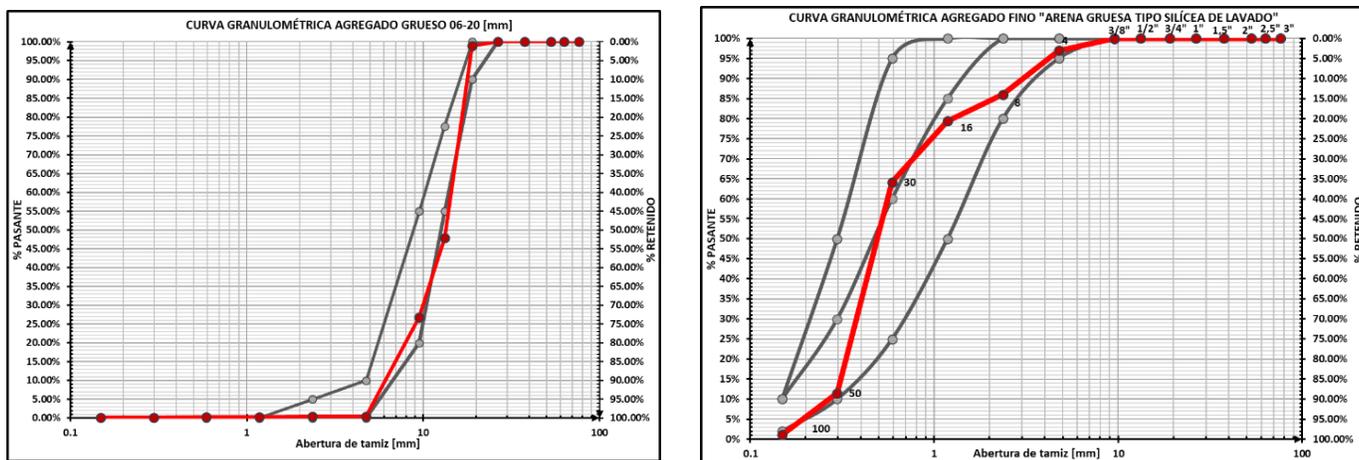
Figura 2. Curvas granulométricas de agregados grueso y fino.

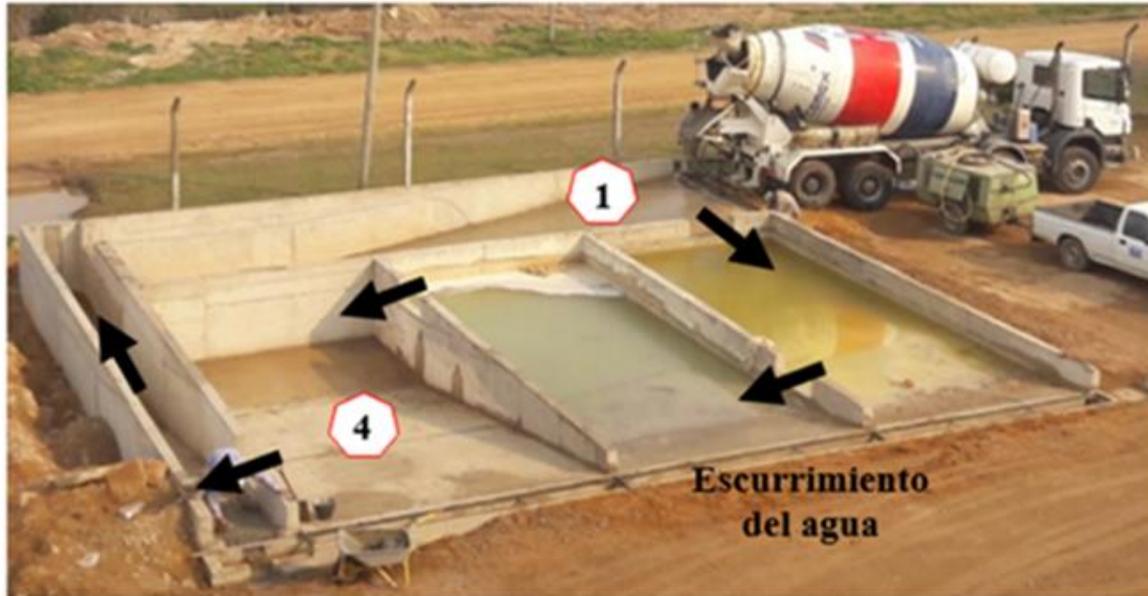
Imagen 1. sistema de piletas de sedimentación de sólidos de agua residual.

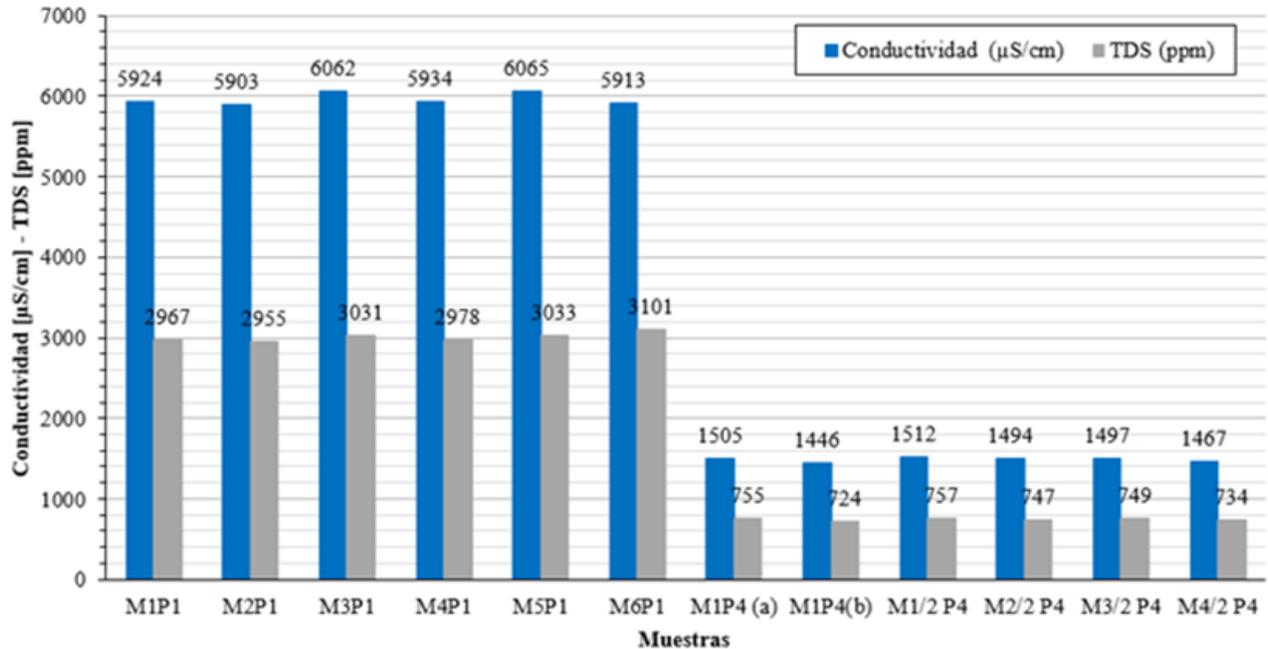
Figura 3. Conductividad y total de sales disueltas. Pileta 1 vs. Pileta 4.

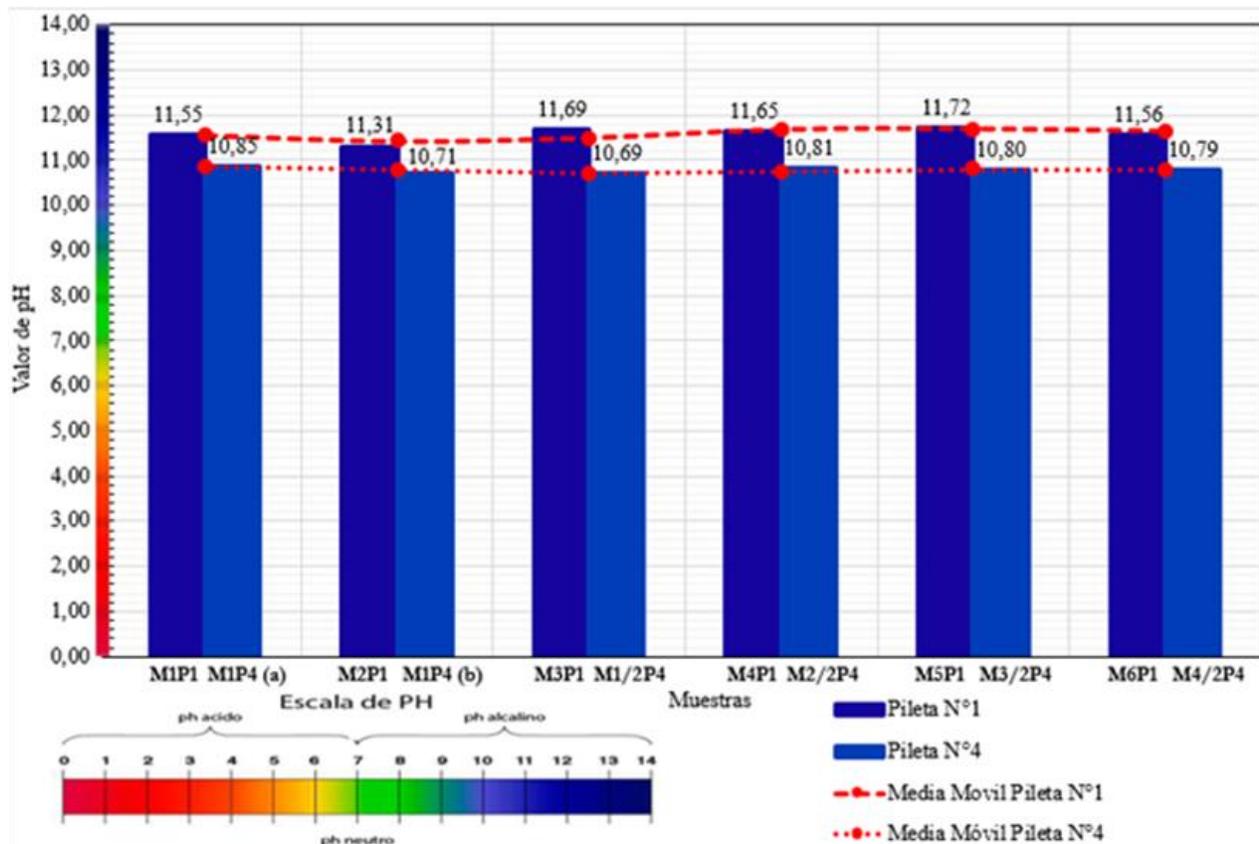
Figura 4. Valores de pH del agua residual. Pileta 1 vs. Pileta 4.

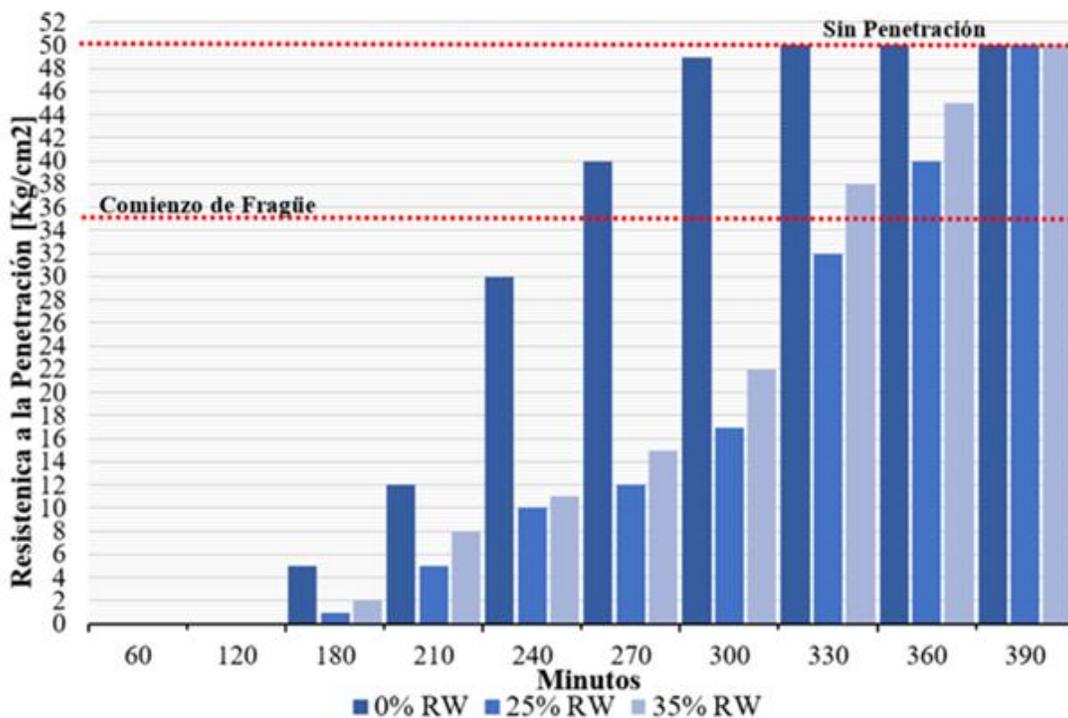
Figura 5. Tiempo de fragüe del hormigón según porcentaje de variación de agua reciclada.

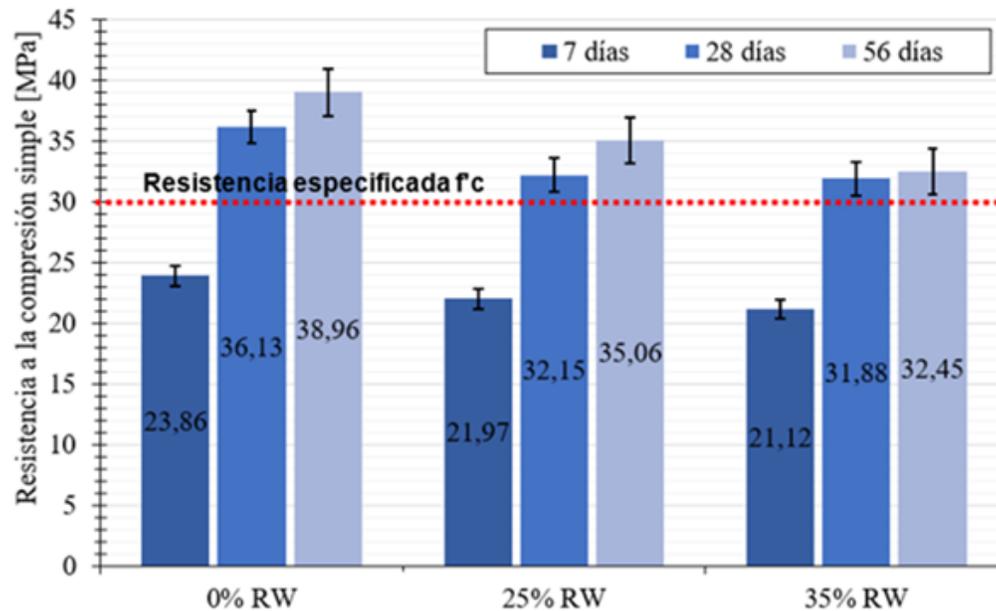
Figura 6. Variación de resistencia a compresión simple según porcentaje de agua reciclada por edades.

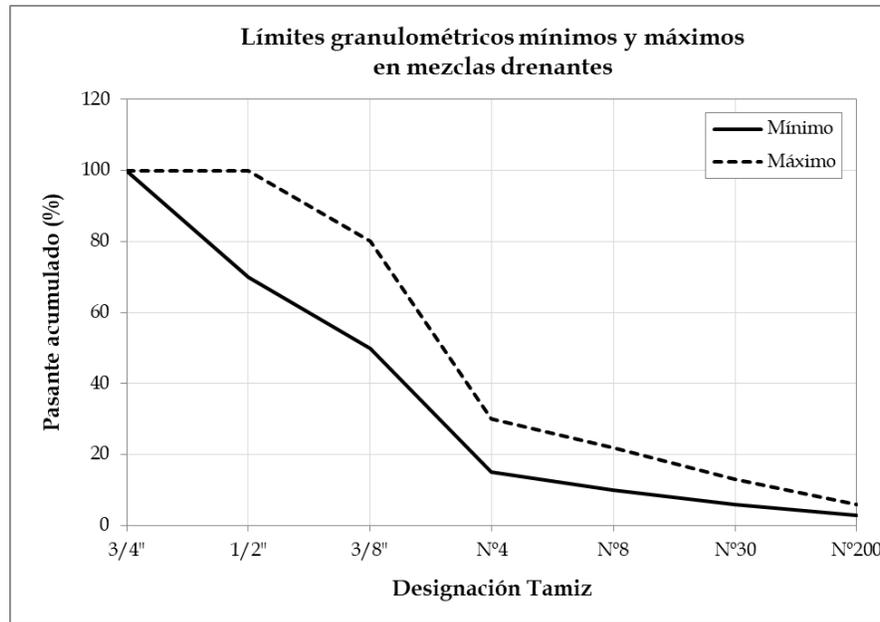
Figura 1. Curvas límites (DNV, 2017)

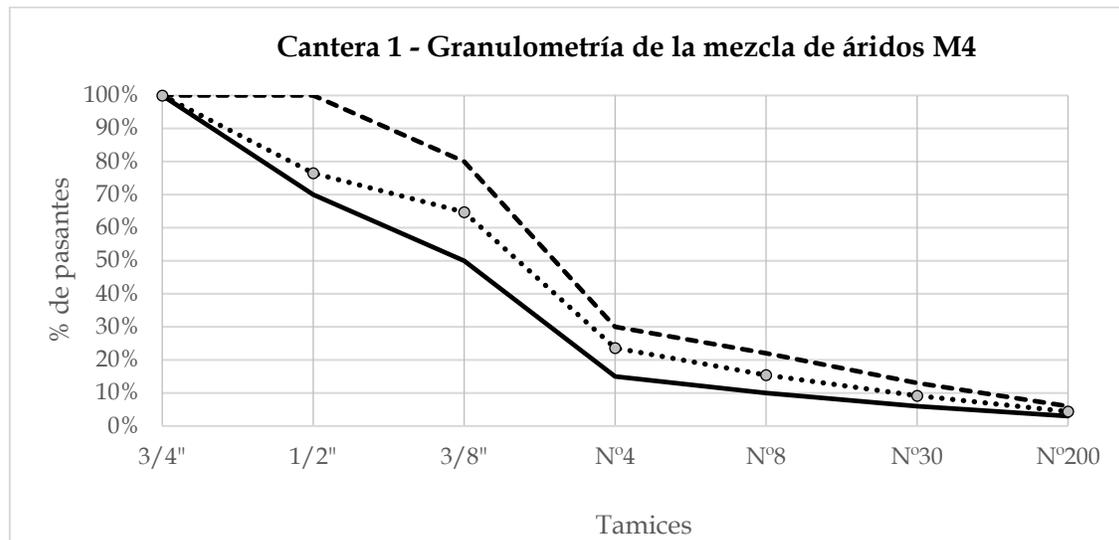
Figura 2. Curva granulométrica de la mezcla de áridos M4 (Cantera 1)
