# JorCyTec 2023

Jornadas de Ciencia y Tecnología  
Facultad Regional Conocordia  
3, 4 y 5 de octubre de 2023

JorCyTec 2023 : Jornadas de Ciencia y Tecnología : UTN-F.R. Concordia : actas de jornadas / compilación de Natalia Tesón. - 1a ed. - Ciudad Autónoma de Buenos Aires : Universidad Tecnológica Nacional, 2023.

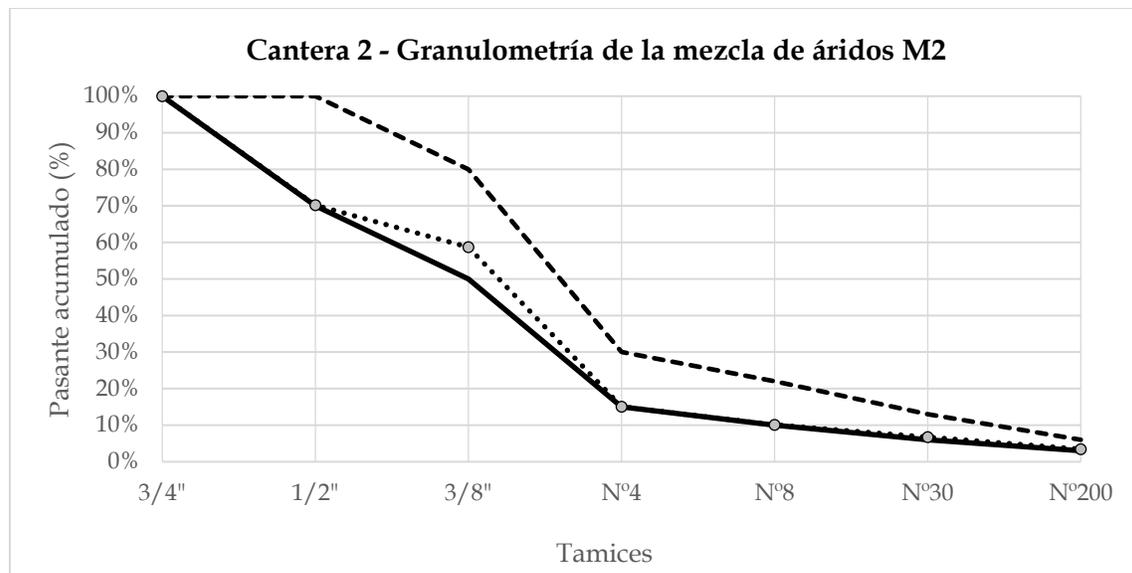
Figura 3. Curva granulométrica de la mezcla de áridos M2 (Cantera 2)

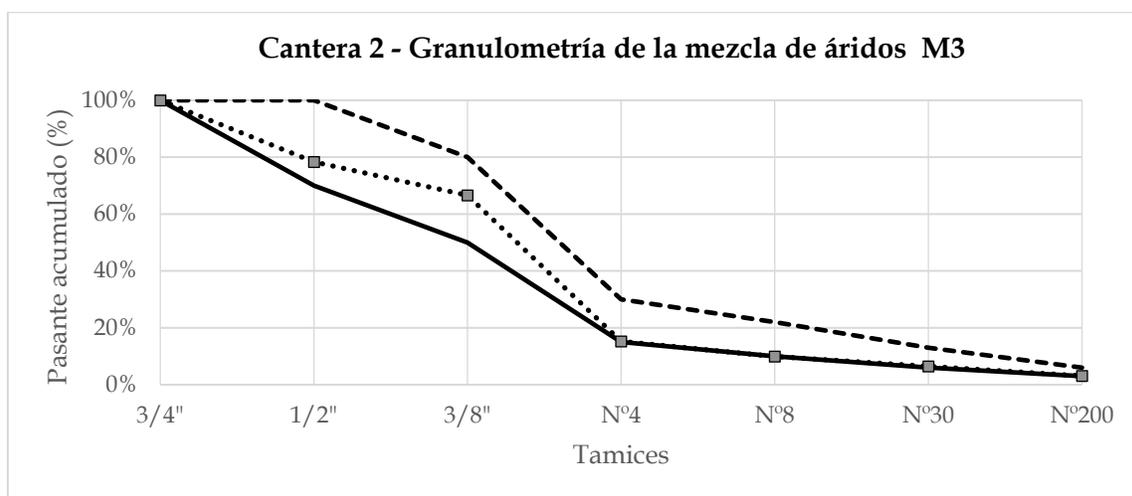
Figura 4. Curva granulométrica de la mezcla de áridos M3 (Cantera 2)

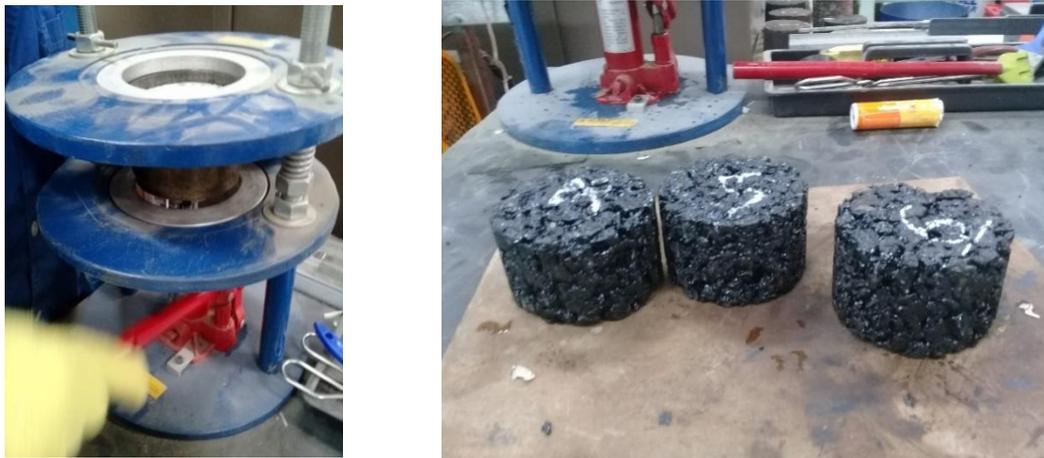
Figura 5. Ensayo Marshall

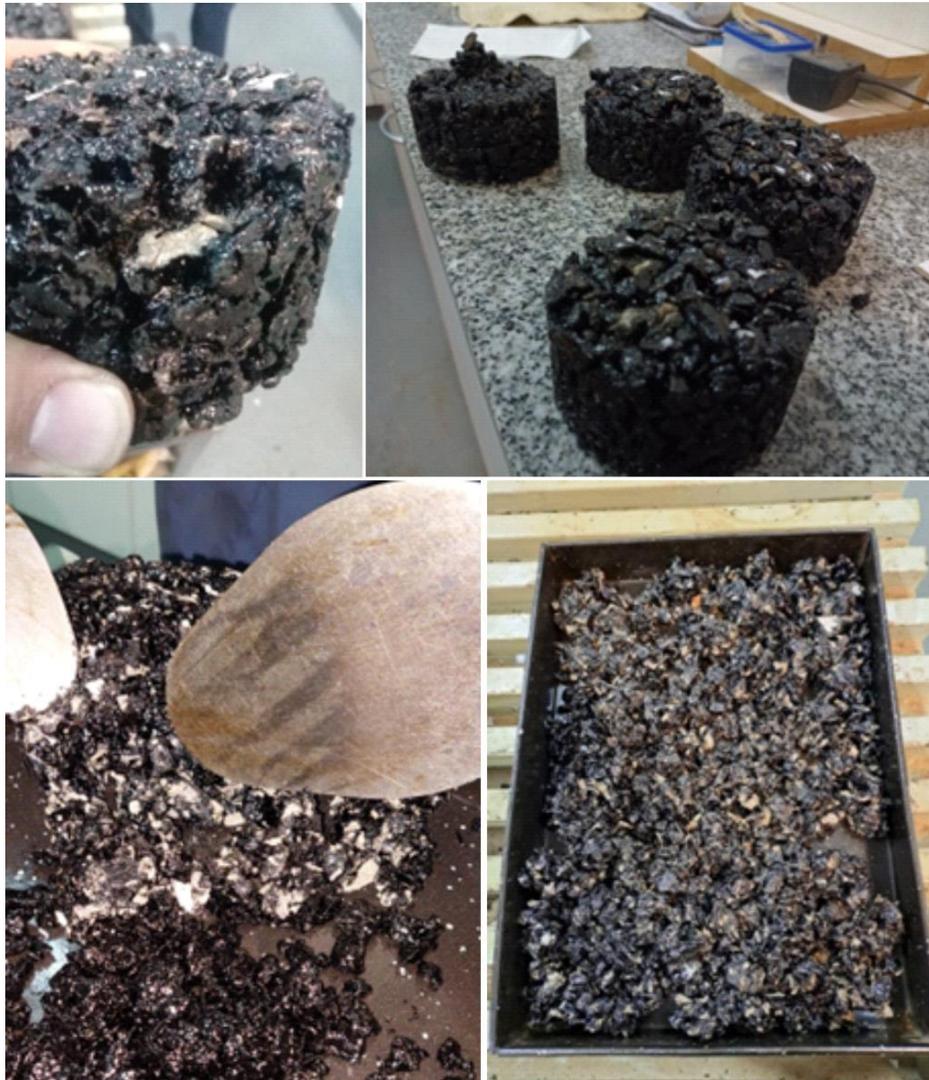
Figura 6. Desprendimiento y fracturación de la superficie de las probetas

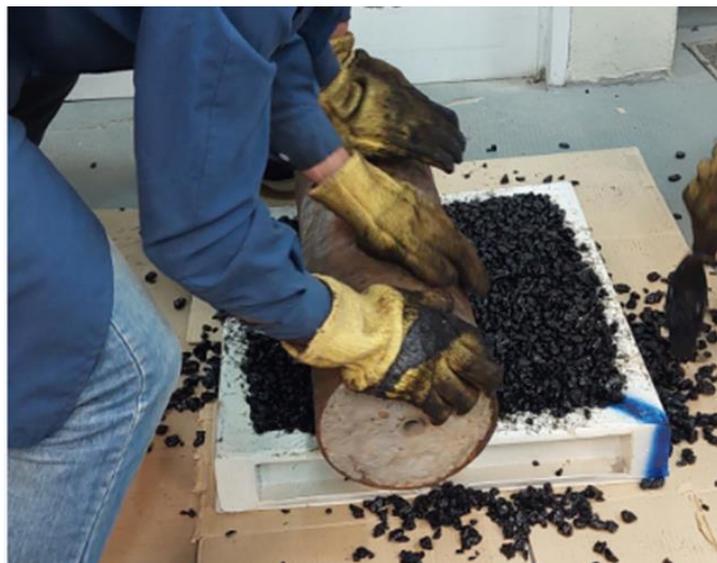
Figura 7. Compactación de la losa utilizada en los ensayos de infiltración.

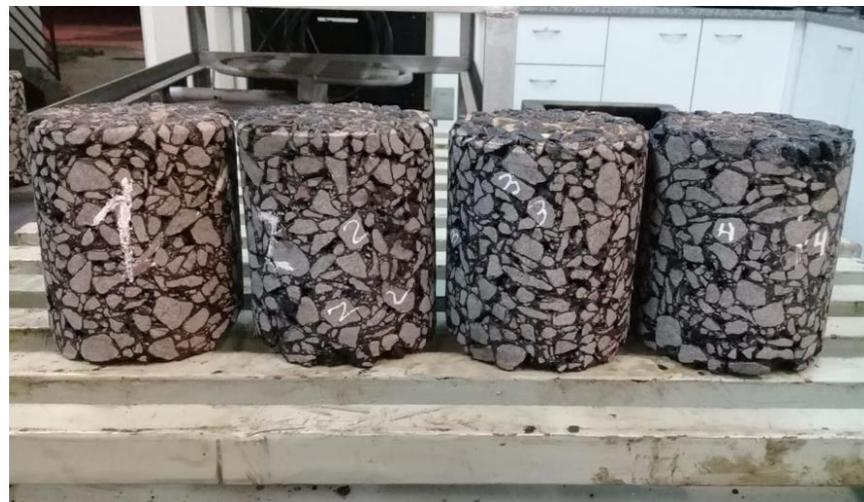
Figura 9. Testigos cantera 2

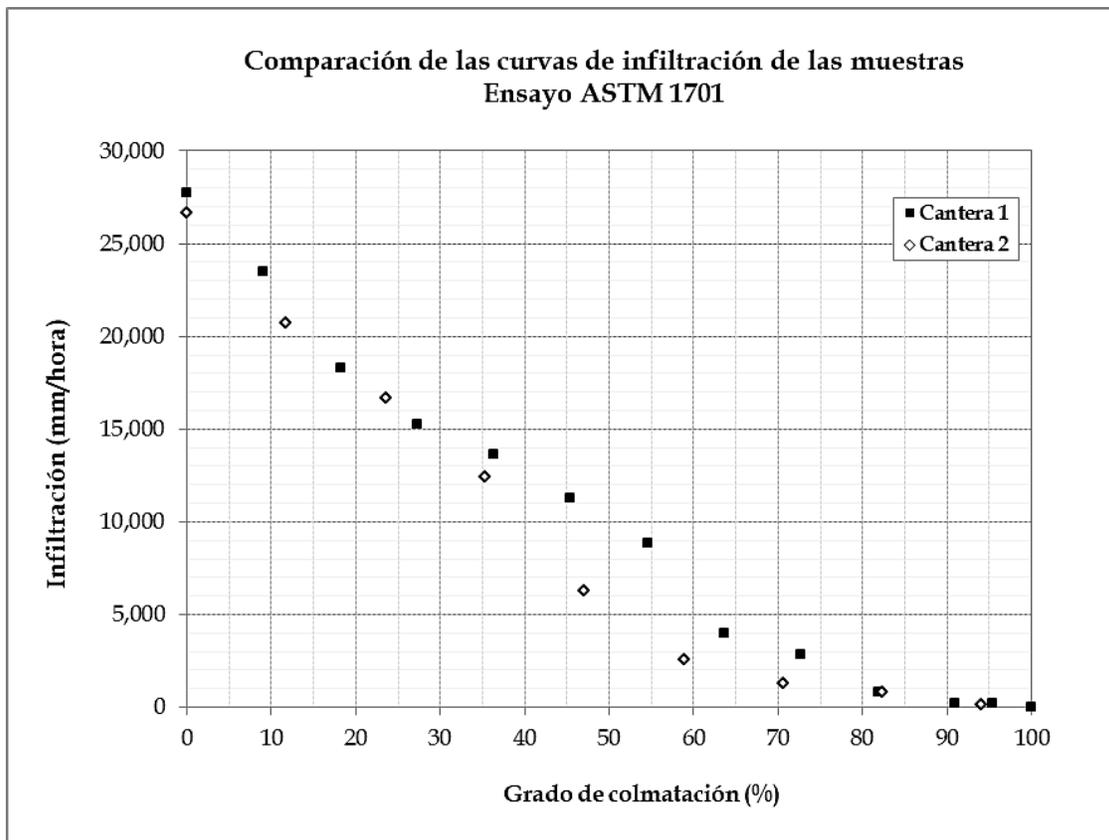
Figura 10. Comparación de las curvas de infiltración en función del grado de colmatación

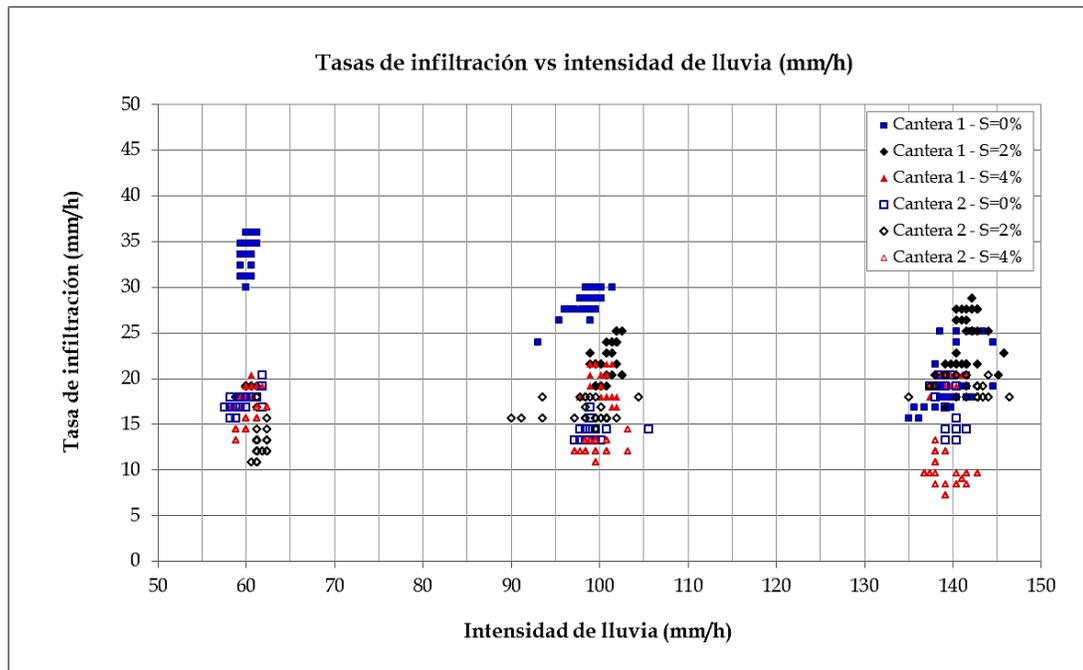
Figura 11. Tasas de infiltración de probetas colmatadas - Porosidad de las muestras: 12,5%

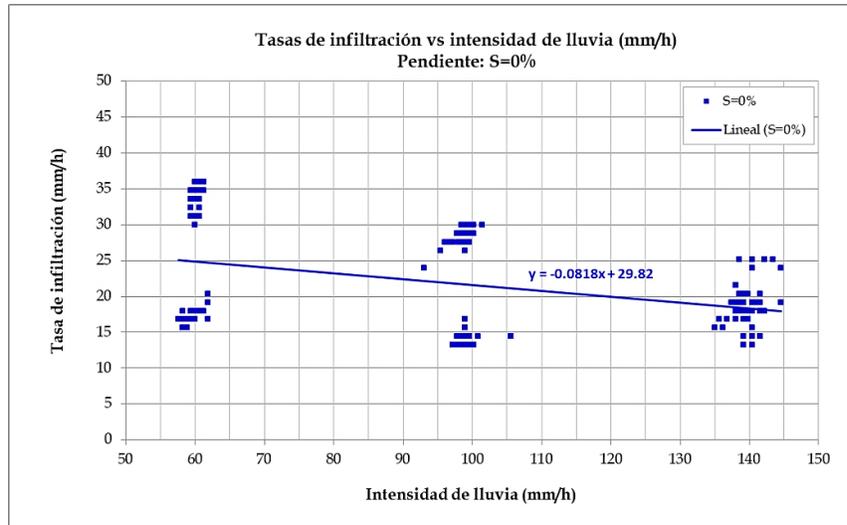
a. Pendiente S=0%

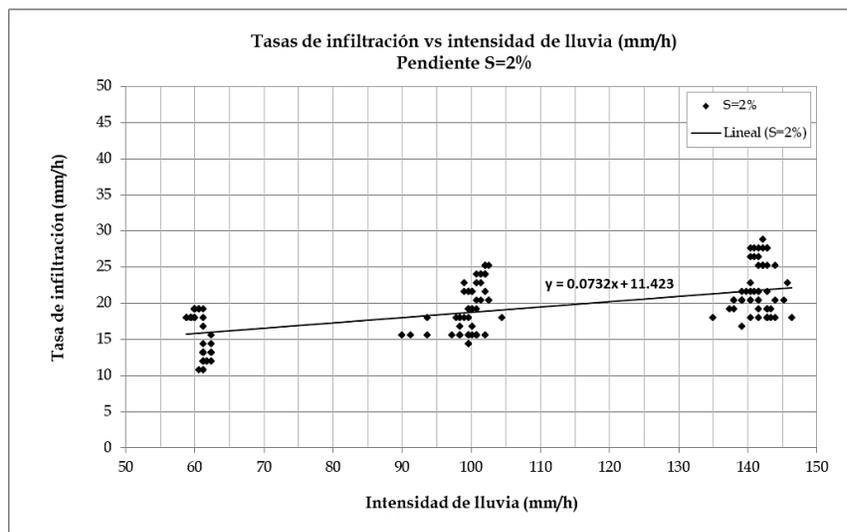
b.- Pendiente S=2%

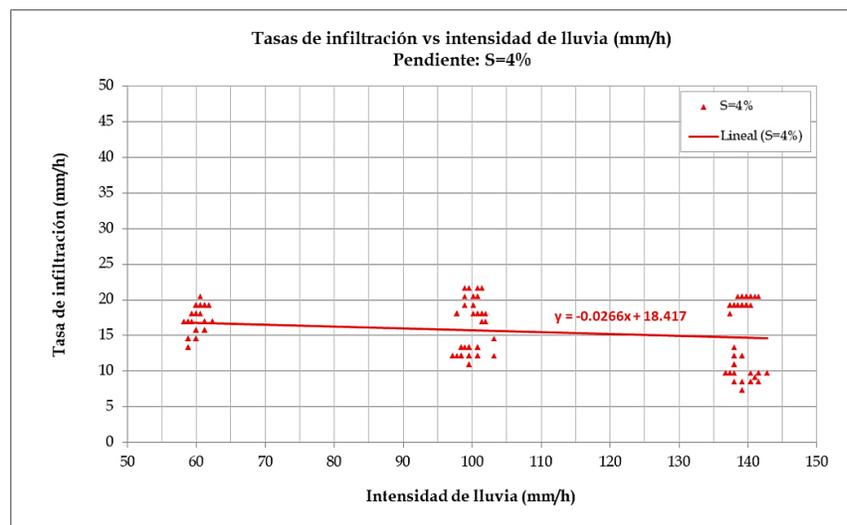
c.- Pendiente S=4%

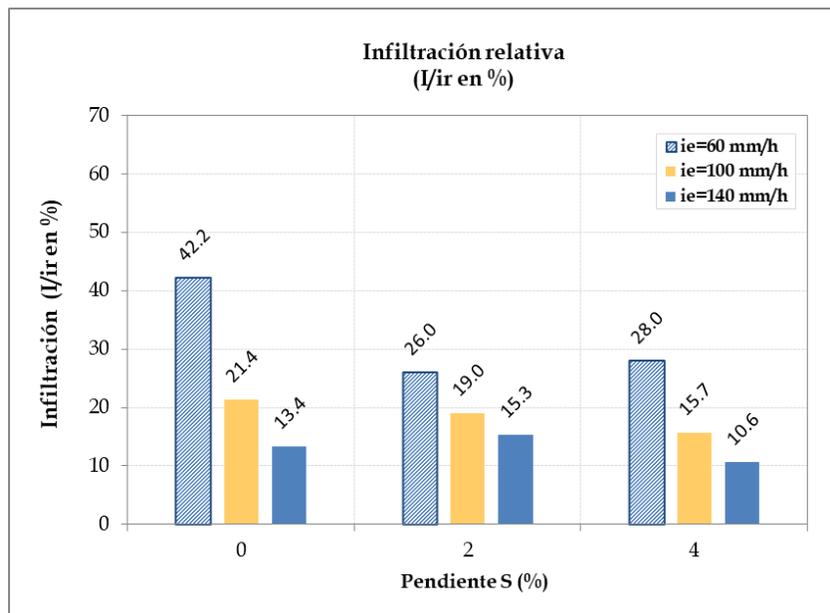
Figura 13.- Variación de la infiltración relativa (I/ir en %)
