# Análisis y caracterización de depósito en filtros del sistema de refrigeración del estator de una Central Nuclear.

## Analysis and characterization of deposit in filters of the stator cooling system of a Nuclear Power Plant.

Presentación: 08/10/2023

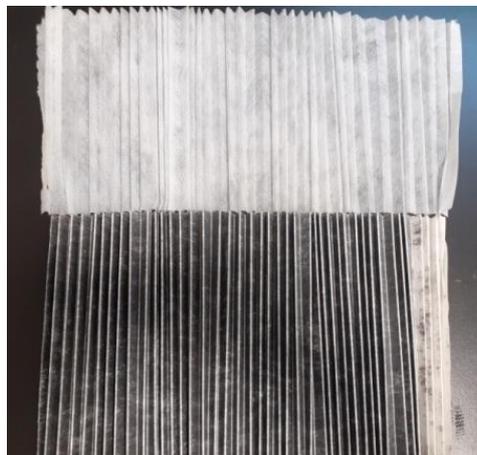
Se recibió una muestra de un filtro de polipropileno de poro 1,2  $\mu\text{m}$  perteneciente al sistema de refrigeración de agua del estator de una Central Nuclear, que fue enviada para su análisis debido a que los mismos se saturaban frecuentemente (Figura 1). El objetivo del presente trabajo fue caracterizar el depósito sólido de color negro hallado en la superficie de los filtros y determinar su procedencia. Se consideró que el depósito podría estar compuesto por productos de corrosión del cobre, dado que el estator está constituido mayoritariamente de cobre metálico o también por residuos carbonosos provenientes de componentes de las bombas.

Figura 1. Fotografía del filtro proveniente del estator.

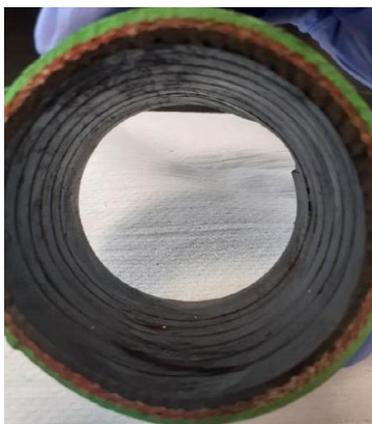
En base a los primeros resultados obtenidos sobre la caracterización del sólido hallado en los filtros y con el fin de determinar el origen del mismo, se recomendó analizar juntas, bandas y gomas que pudieran estar degradándose dentro del sistema que pudieran ser de caucho o algún elastómero similar. Posteriormente se recibió un extracto de una manguera (Figura 2) que es utilizada únicamente durante las paradas de la planta para la inyección de aire seco (punto de rocío: -40°C) con el fin de secar el estator para las pruebas de aislaciones eléctricas. Esta inyección de aire se realiza por una semana en forma continua durante la parada de la planta y luego la manguera queda almacenada hasta su siguiente uso. En la cara interna de la manguera se pudo observar signos de degradación y adherido a la superficie se observó material particulado, que no tiene características visuales similares al sólido extraído del filtro. Se buscó determinar si el particulado o el material que compone a la manguera tienen similitud con el sólido depositado en los filtros del sistema de refrigeración.

Figura 2. Cara interior del extracto de manguera

industriales. En conclusión, los análisis sugieren que el material hallado en el filtro del sistema de refrigeración del estator podría provenir de la degradación de la manguera utilizada para el secado durante las paradas y se sugirió su cambio.

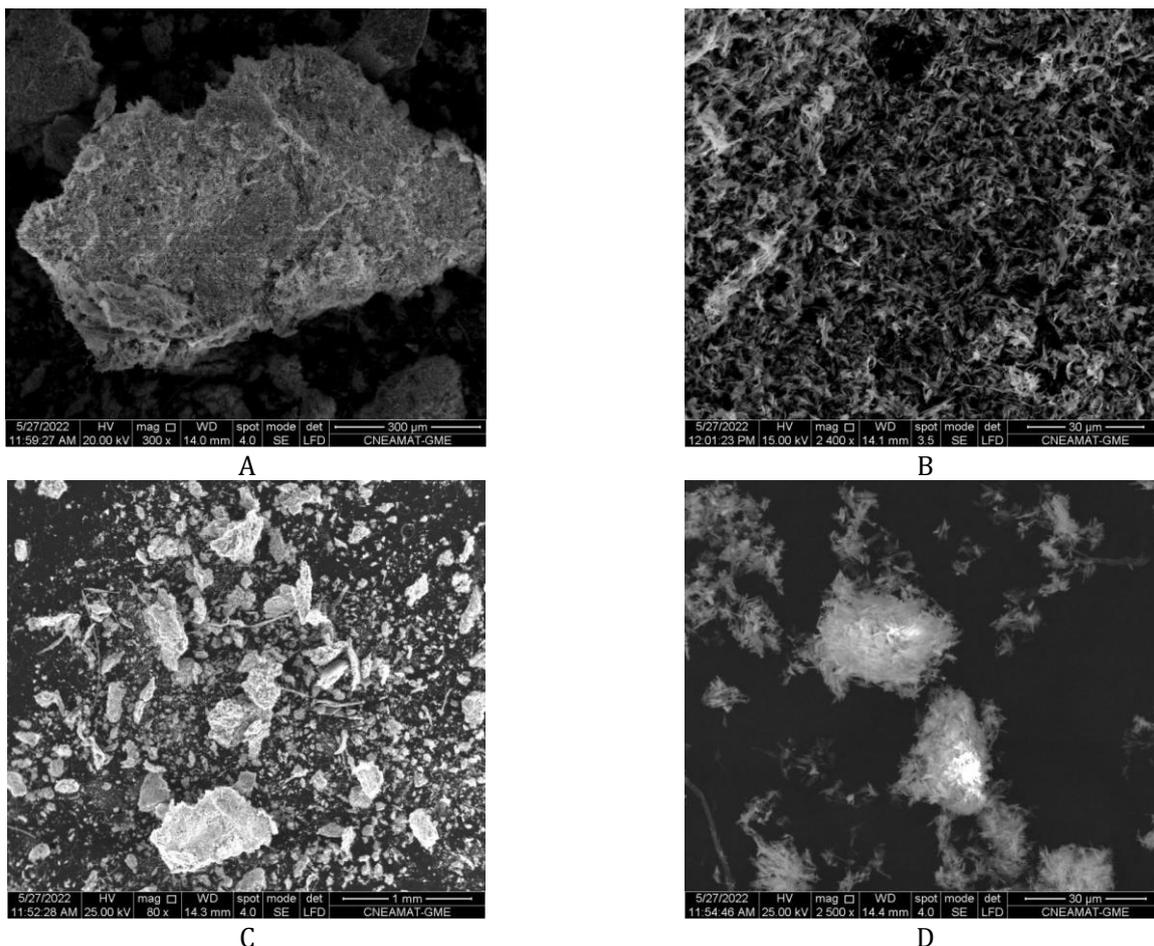
Los resultados obtenidos por SEM (Figura 3) indican una muestra heterogénea, en la cual se distinguían partículas más pequeñas y partículas más grandes. Al analizarlas por EDAX (Figura 4), se notó una composición distinta al medir las partículas grandes respecto de las más pequeñas:

- 1) En los granos de mayor tamaño, se detectaron altas concentraciones de Cu (60,8%) y menores de C y O (Figura 3, A y B)
- 2) En los granos de menor tamaño, las concentraciones más altas fueron de C (59,8%), seguidas por Cu y O en menor proporción (Figura 3, D).

Figura 3. Micrografías de SEM: A, B) Partícula de mayor tamaño, 300x y 2400x respectivamente. C) Grupo general de partículas, 80x. D) Partículas de menor tamaño, 2500x.

Los resultados fueron consistentes con lo obtenido en los análisis previos, ya que por un lado se observan partículas con alto contenido de Cu, probablemente como óxido, esperable debido a los materiales que conforman el estator. Por otro lado, se detectaron también partículas más pequeñas y con diferente morfología que poseen un mayor contenido de C, tal como se estimó a partir las calcinaciones realizadas donde se infirió un alto contenido de materia orgánica. Asimismo, los resultados también fueron consistentes con los valores de cobre medidos en la Central, que se encuentran dentro de especificación.

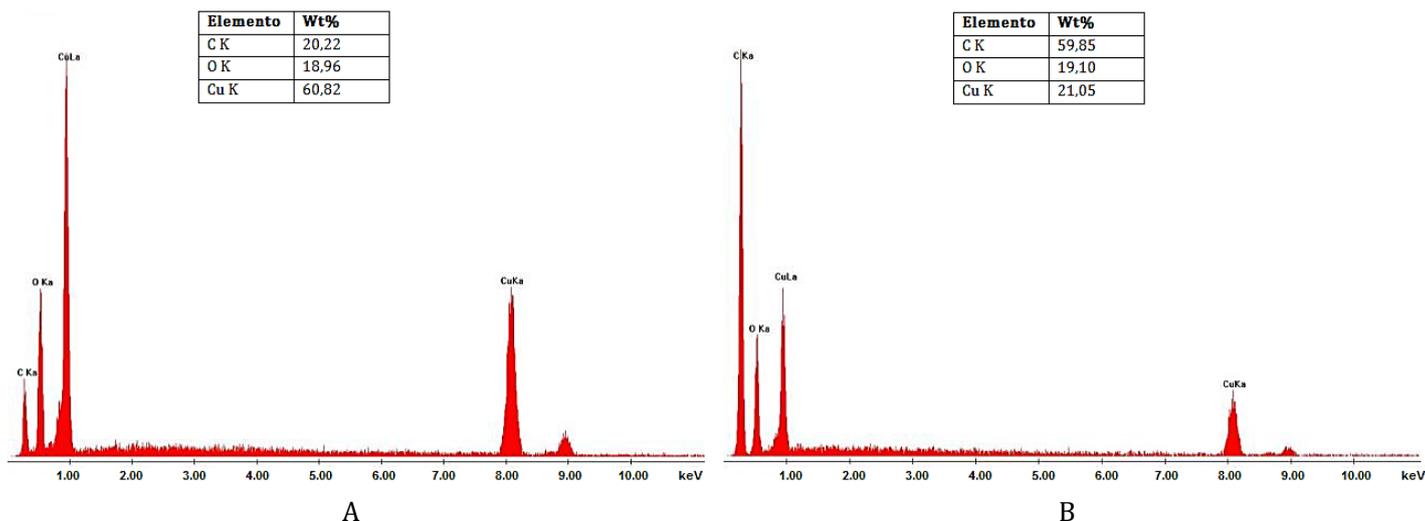
Figura 4. Espectro EDAX de muestra de polvo. A) Granos de mayor tamaño. B) Granos de menor tamaño.

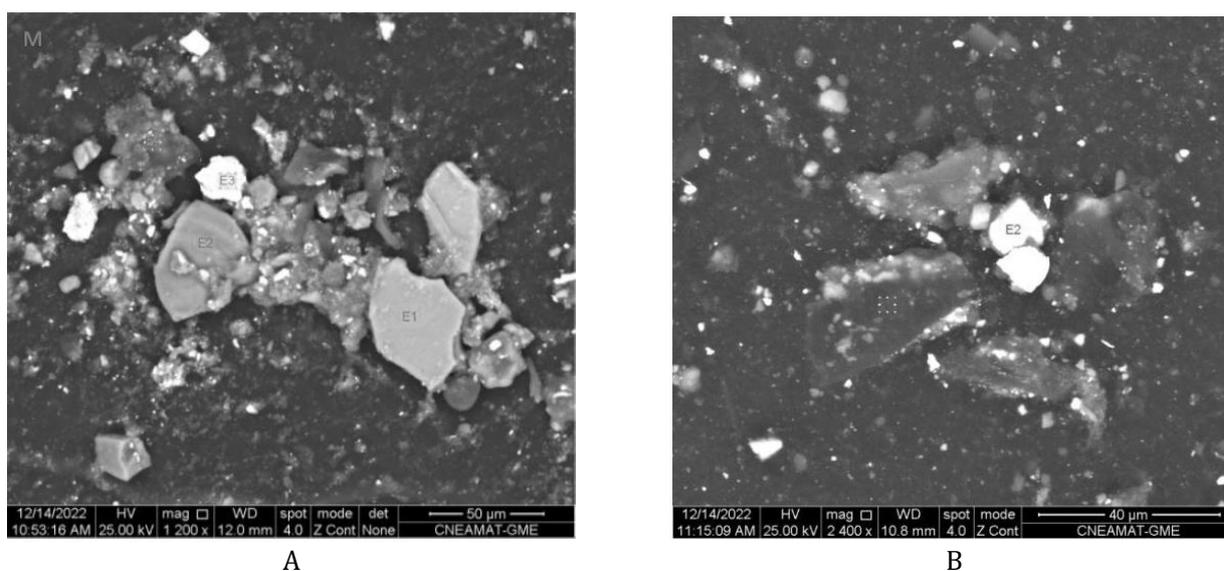
Respecto a los estudios del extracto de manguera, por SEM-EDAX (Figura 5) se pudieron diferenciar partículas de distinta morfología, color y tamaño con composición heterogénea. Por un lado, se detectaron partículas con una composición mayoritariamente orgánica con una alta concentración de C y O, las cuales podrían provenir del material constituyente de la manguera, debido a que la goma presenta una composición mayoritaria de C, O, Si. Por otro lado, también se encontró en el particulado marrón de la manguera una composición esencialmente inorgánica con alto contenido de Si, Na, Al y Fe, posiblemente como óxidos. Estos elementos (en tan elevada proporción) no se hallaron ni en el material de la manguera ni el polvo de los filtros, y se asemejan a suelo, arena o tierra. Entonces, el particulado de la manguera posee una composición heterogénea y aquellas partículas que tienen mayor contenido de C y O poseen una composición similar al material de la manguera y al polvo hallado en el filtro.

Figura 5. Fotografías tomadas por el microscopio SEM del particulado hallado en el interior de la manguera. A) Imagen general extraído por contacto puntual. B) Imagen general extraído por arrastre

En base a los resultados obtenidos y con el fin de determinar el origen del material de los filtros, se realizó un análisis en la manguera y en el particulado hallado en la misma. Se pudo determinar a través de SEM-EDAX y en complemento con FTIR, que el mismo estaba compuesto tanto de partículas inorgánicas, con mayor proporción de Si, Al y Na, como de partículas orgánicas con mayor proporción de C, O y Si. Asimismo, en la manguera se hallaron restos inorgánicos, similares a la composición del suelo o arena, no observados en el filtro. El análisis del material de la manguera también resultó en una elevada proporción de C y O y los espectros de FTIR del polvo del filtro y de la parte orgánica del particulado hallado en la manguera son similares entre sí y a su vez consistentes con lo encontrado en bibliografía sobre la degradación de cauchos de EPDM [3][4][5], material constitutivo de mangueras

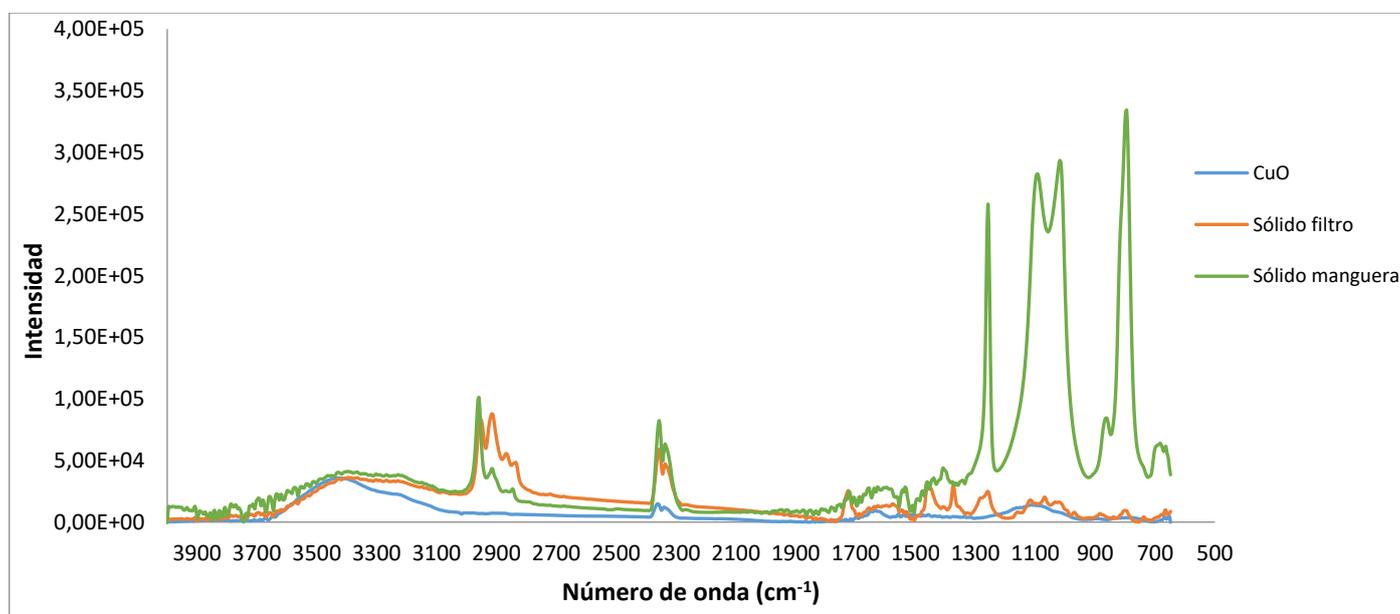
A través del análisis por espectroscopia FTIR (Figura 6), se encontró tanto en la muestra de óxido de cobre como en la muestra del sólido la señal ancha del enlace Cu-O alrededor de  $3400\text{ cm}^{-1}$ , confirmando la presencia del mismo en el sólido. En ambos casos se observaron señales correspondientes al agua y al dióxido de carbono presentes en la atmosfera de trabajo. Por otro lado, en la muestra se detectaron señales correspondientes con enlaces C-H alrededor de  $3000\text{ cm}^{-1}$  y también en menores frecuencias que se superponen con la interferencia del agua. Mediante este análisis se determinó que la porción orgánica de la muestra no está compuesta por grafito, ya que el mismo únicamente posee enlaces C-C y que las señales de los enlaces C-H presentes en la muestra son consistentes por su forma y frecuencia con enlaces vinílicos, lo que podría indicar la presencia de caucho en degradación que dependiendo de su origen (sintético o natural) contienen una gran cantidad de estos enlaces.

A través del análisis por FTIR de la manguera, se observó que hay varias señales a partir de  $1300\text{ cm}^{-1}$  tanto en el particulado de la manguera como en el material del filtro. Estas señales son consistentes con el espectro del Etileno Propileno Dieno (EPDM) [3], material constitutivo de caucho de mangueras industriales. En dicho espectro se pueden observar las señales características de enlaces vinílicos C-H en  $2924$  y  $2853\text{ cm}^{-1}$  mencionados previamente, y como consecuencia de la degradación del EPDM en  $1734$  y  $1623\text{ cm}^{-1}$  se observan las señales de los carbonilos C=O y en  $1159$  y  $1050\text{ cm}^{-1}$  las señales del enlace C-O-C [3] [4]. Ambas se encuentran también presentes en el espectro del polvo del filtro, lo que es consistente con la degradación y envejecimiento del material que compone la manguera que se da mayoritariamente por oxidación.

Figura 6. Espectro FTIR del sólido del filtro, del sólido de la manguera y del CuO.

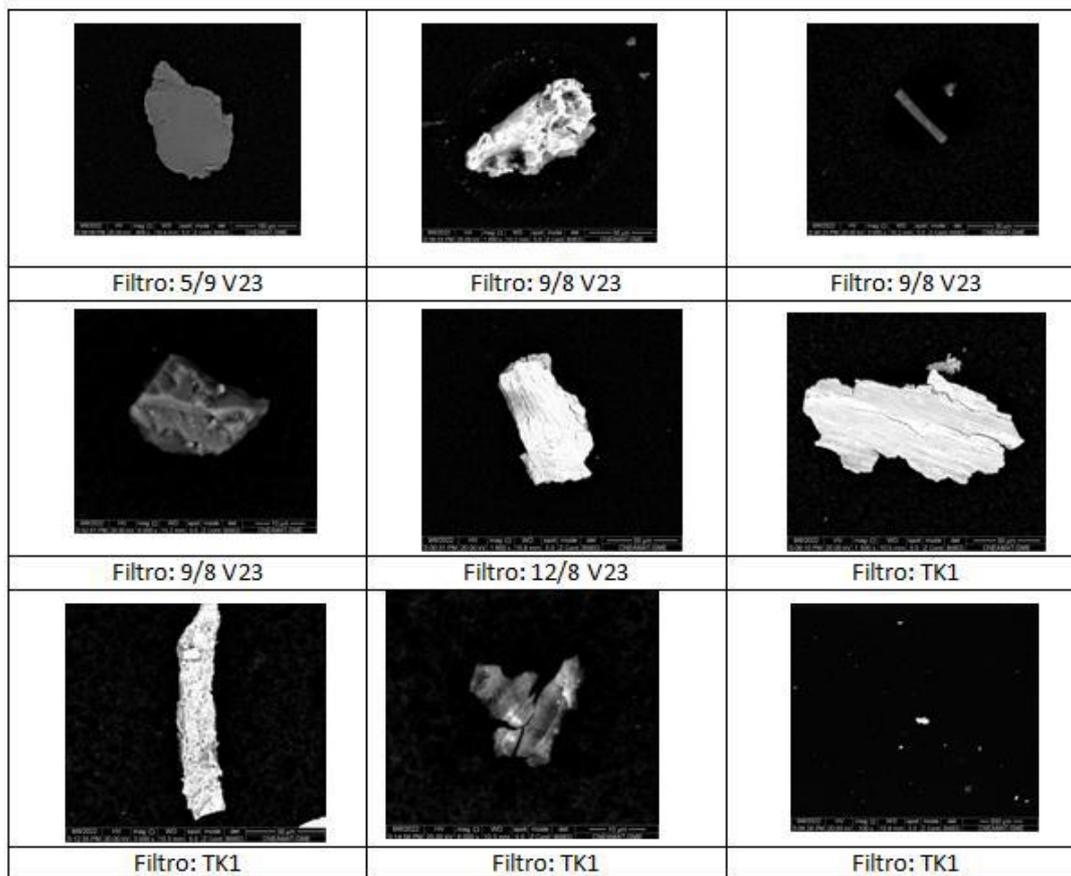
En relación con los análisis por SEM del particulado en los filtros de agua del sistema que se realizó con el fin de determinar si el particulado del filtro se encontraba aguas abajo del proceso, se observó la presencia de particulado cuyas micrograffías se presentan a continuación:

Figura 7. Micrografías obtenidas por SEM del particulado de los filtros de agua del sistema.

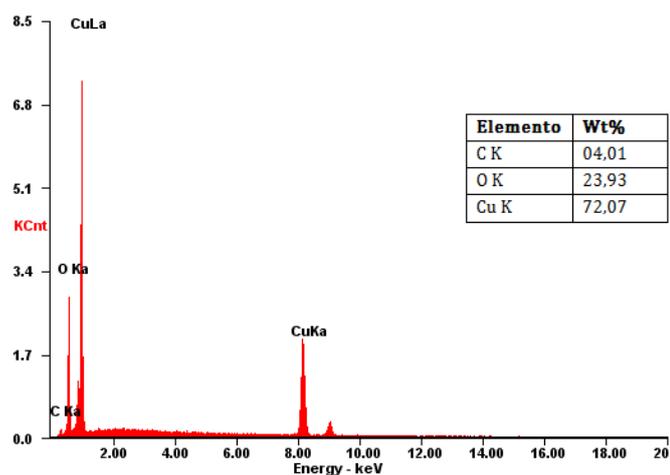
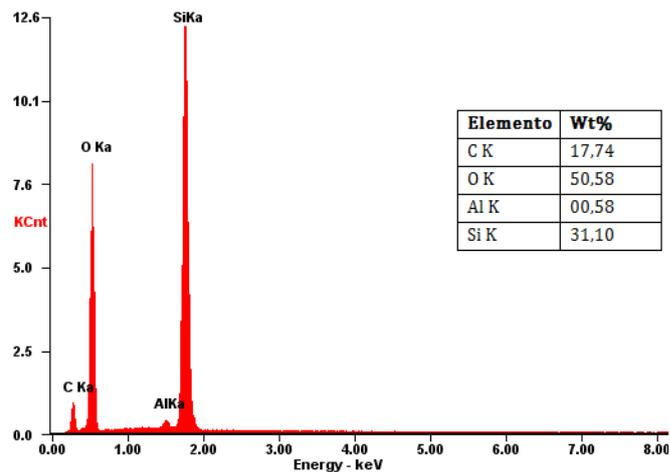
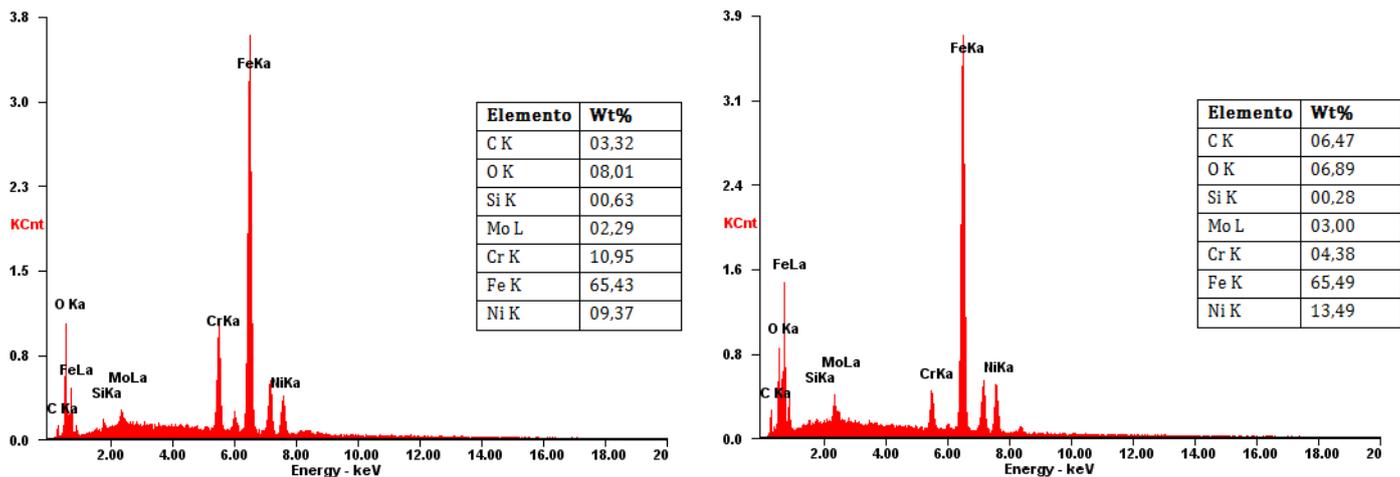
A través de EDAX (Figura 8), se determinó la composición puntual de distintas partículas halladas en los diferentes filtros.

Figura 8. Análisis EDAX de las partículas halladas en distintos filtros conteniendo CRUD.

A partir de los resultados por EDAX, se pudo determinar que las partículas halladas resultaron ser en su mayoría óxidos de Fe/Cr/Mo, propios del sistema. También se observó la presencia de otros óxidos mixtos compuestos por Al, Mg, Ti, Ca. Se encontró una partícula de cobre únicamente en uno de los filtros y se observó además la presencia de Si en varias de las muestras. Es importante destacar que no se observaron similitudes con los sólidos encontrados en los filtros del estator y se concluyó que el sistema en el punto analizado se encontraba limpio respecto al contenido de sólidos totales.
