Caracterización microestructural y de resistencia a la corrosión de uniones soldadas de tubos de acero inoxidable austenítico grado higiénico para la industria alimenticia

Microstructural and corrosion resistance characterization of hygienic grade austenitic stainless steel pipe welded joints for the food industry

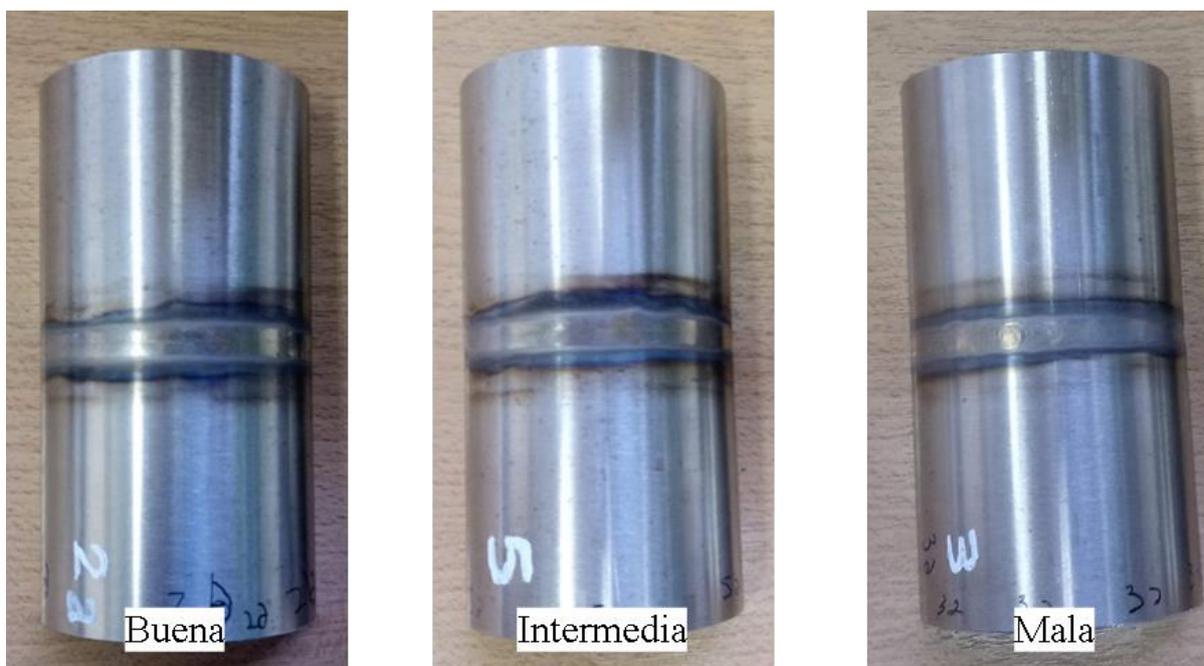
Figura 1: Vista exterior del caño.

Se analizaron probetas soldadas por GTAW de caño de acero inoxidable tipo AISI 304L, de tres condiciones finales diferentes que se pueden observar en las Figuras 1 y 2, variando los parámetros operativos (gas de respaldo), para reproducir calidades típicas que se observan en la industria de fabricación de equipamientos.

Se realizó una observación visual, donde se apreció una mínima variación de color en la superficie exterior de las diferentes muestras. Por el contrario, del lado interior se observó que la “Buena” presenta un color plateado, que se puede deber a la utilización del parámetro óptimo para el gas de respaldo; la “Intermedia” tiene una coloración en tonos beige amarillentos, por causa de que el gas de respaldo varió, por lo tanto la atmósfera reaccionó con el material formando óxidos; y por último, la “Mala” se observa con una coloración intensa oscura en tonos azul/marrón/negro y se puede deducir que se obtuvo con el peor parámetro utilizado para el gas de respaldo; esto coincide con lo dicho por diversos autores (Tippayasam et al., 2020; Sunil Kumar, Kain, Benerjee, Maniyar, Sridhar, Jitendra y Jatin, 2013; Mahajanam, y Heidersbach, 2021; Turner y Robinson, 1989; Higginson et al., 2015).

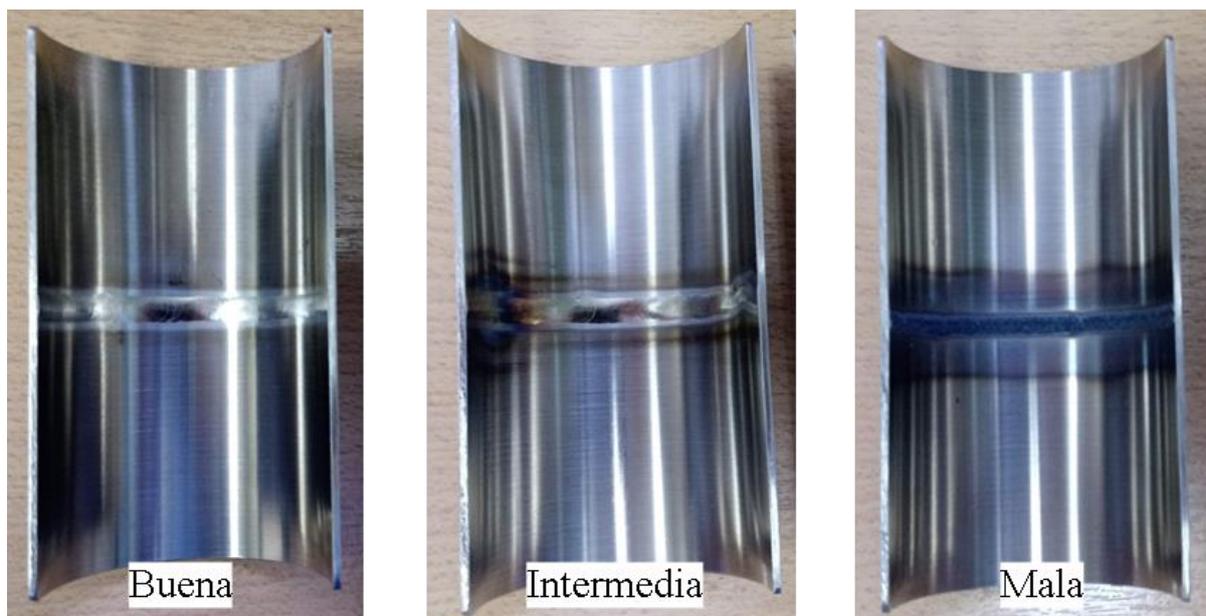
Figura 2: Vista interior del caño.

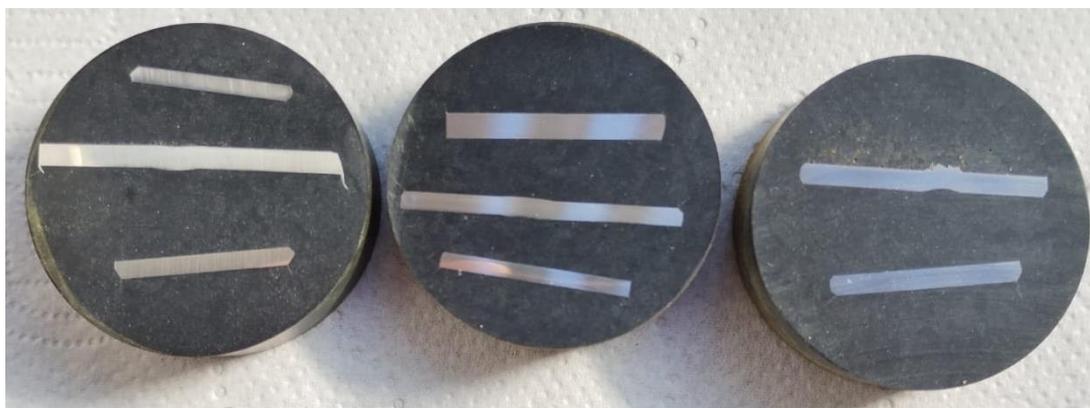
Figura 3: Inclusiones de las probetas “Buena”, “Intermedia” y “Mala” respectivamente.

El procedimiento para la preparación de la muestra, siguiendo los lineamientos de la norma ASTM E-3 (American Society for Testing and Materials, 2001), se inició con el corte de las probetas, luego se realizó la inclusión de estas (Figura 3). Se siguió con la etapa de desbaste y pulido (grueso y fino), pasando por las lijas de granulometría 80 - 120 - 240 - 320 - 400 - 600 - 1000 - 1200 y solución de alúmina 3µm con paño húmedo. Se utilizó un ataque electrolítico con un voltaje de 1,5V y un electrolito de ácido nítrico al 60%, durante 10 segundos para el revelado de la microestructura.

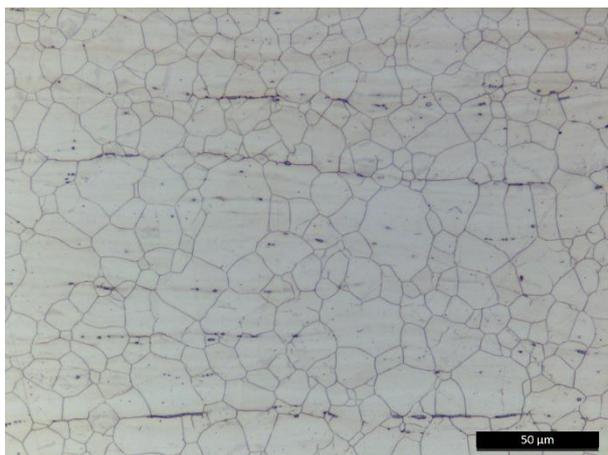
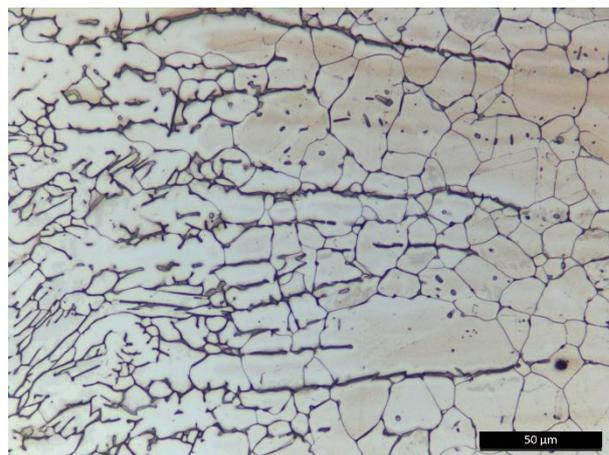
Figuras 4 y 5: Material base y microestructura en zona afectada por el calor – “Buena” - 500x.

En las siguientes imágenes se muestran las micrografías tomadas de las probetas reveladas. En primer lugar, se observan las metalografías obtenidas para la muestra “Buena” del material base (Figura 4), revelándose los bordes de grano austeníticos equiaxiales y una pequeña cantidad de ferrita. En las Figuras 5, 6 y 7 se observan las microestructuras de transición desde el material base, pasando por la ZAC hasta el cordón de soldadura respectivamente. Se observa el crecimiento (aumento de tamaño) de grano austenítico por efecto de la temperatura y cómo va apareciendo y cambiando la morfología de la ferrita, hasta la microestructura del centro del cordón de soldadura.

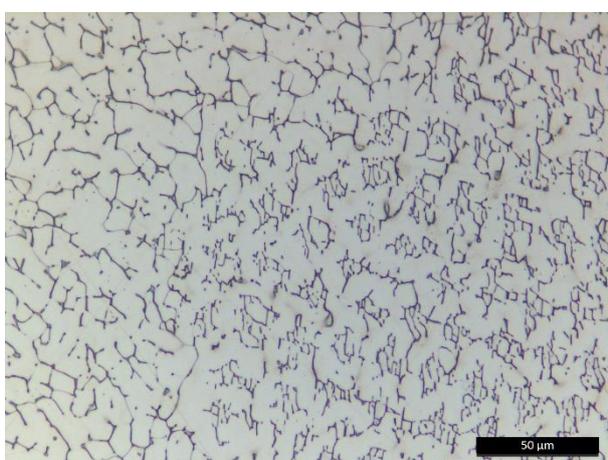
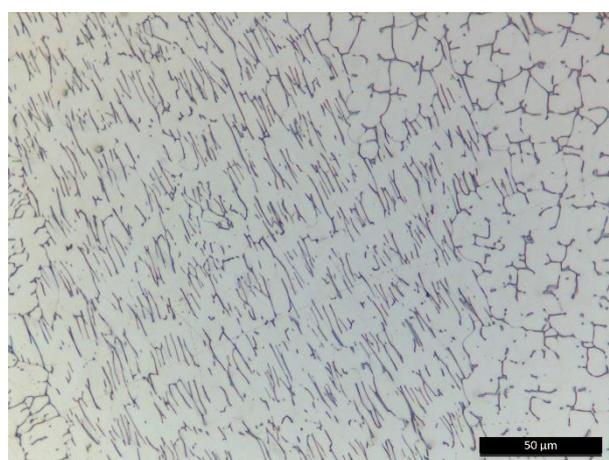
Figuras 6 y 7: Microestructura del cordón de soldadura – “Buena” - 500x.

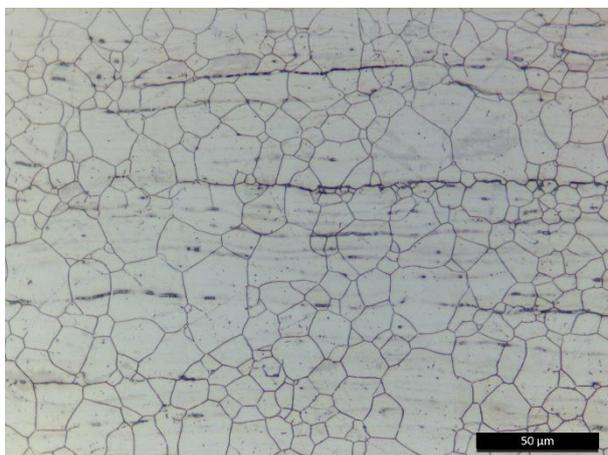
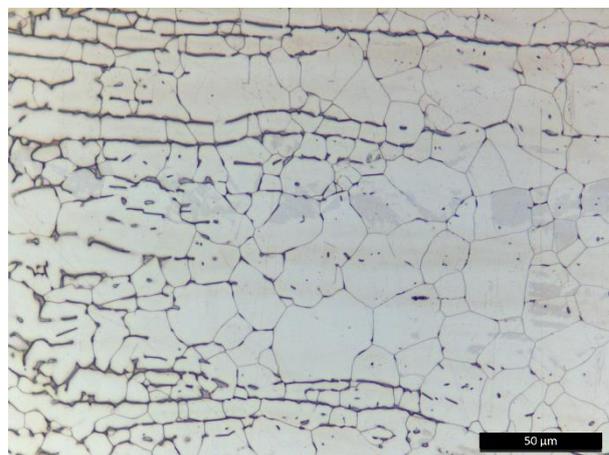
Figuras 8 y 9: Material base y microestructura en zona afectada por el calor – “Intermedia” - 500x.

Se repite el comportamiento para las microestructuras de las probetas “Intermedia” (Figuras 8, 9, 10 y 11) y “Mala” (Figuras 12, 13, 14 y 15). Además, no se detectó la presencia de carburos en los bordes de grano.

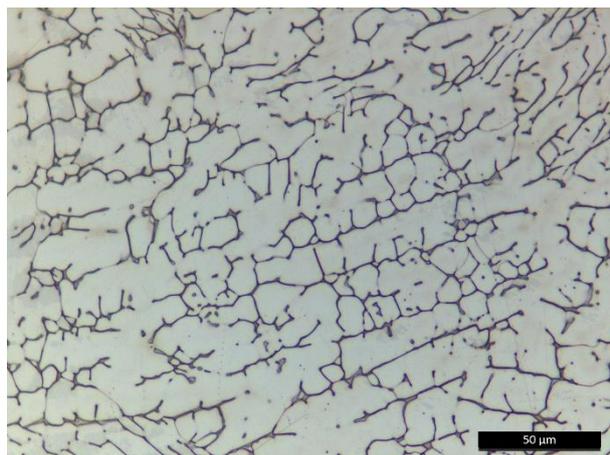
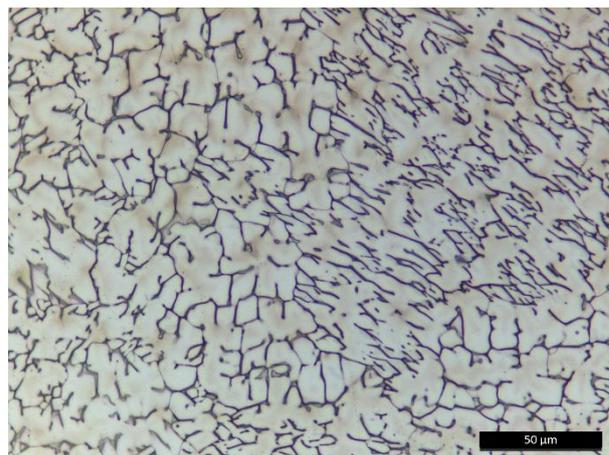
Figuras 10 y 11: Microestructura del cordón de soldadura – “Intermedia” - 500x.

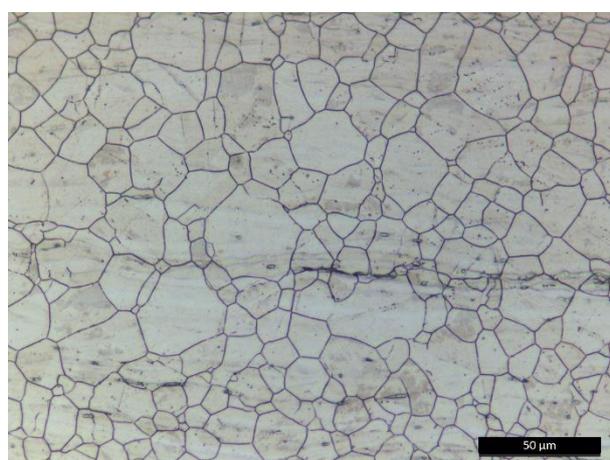
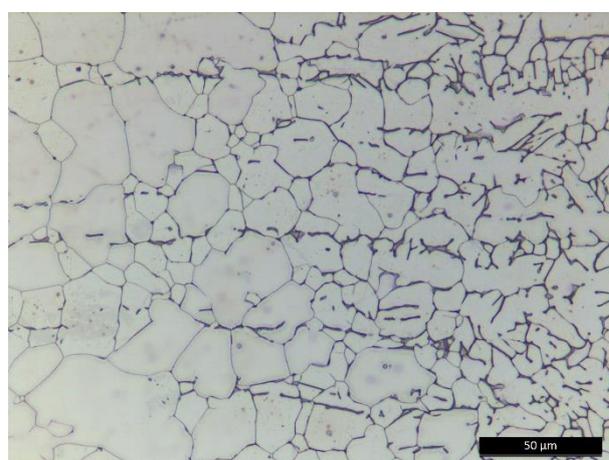
Figuras 12 y 13: Material base y microestructura en zona afectada por el calor – “Mala” - 500x.

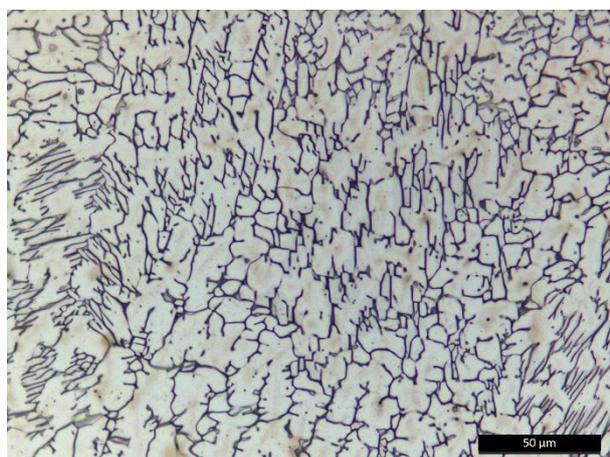
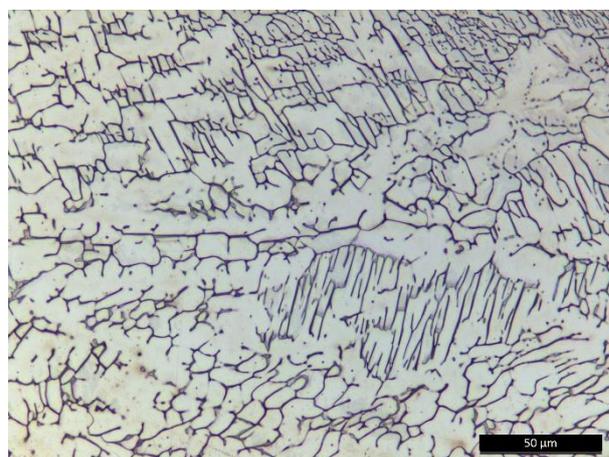
Figuras 14 y 15: Microestructura del cordón de soldadura – “Mala” - 500x.

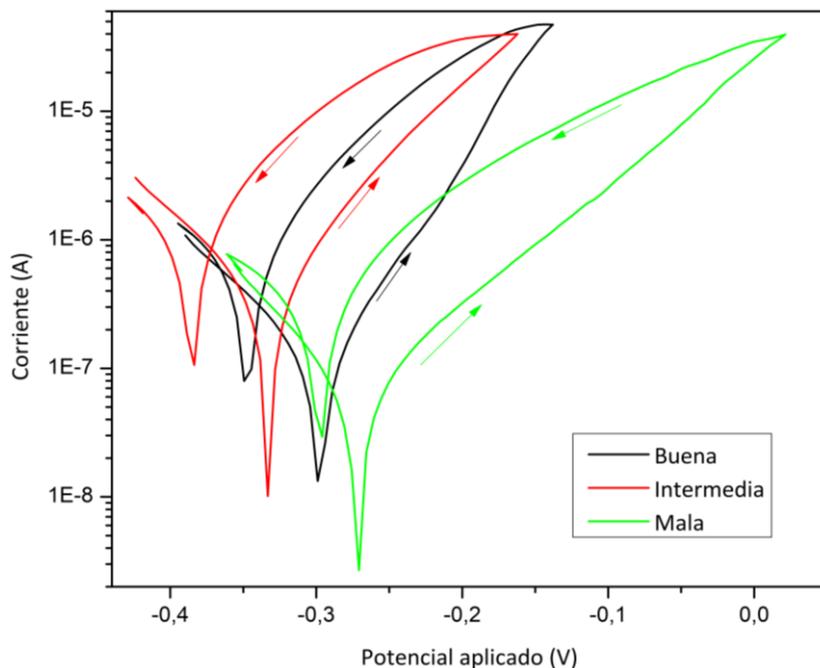
Figura 16: CPC en ZAC interior As-Weld – 3,5% NaCl.

Las CPC de las Figuras 16, 17 y 18, indican un comportamiento de disolución activa del material, en todas las probetas y en las concentraciones ensayadas.

Todas las probetas mostraron un desempeño similar en la solución de 3,5% NaCl (Figura 16), teniendo comportamientos de disolución activa con un potencial a circuito abierto promedio de -0,3 V; por esto se procedió a diluir el electrolito, sin embargo, se obtuvieron comportamientos similares. Esto se respalda con las investigaciones de diferentes autores (Elshawesh y Elhoud, 2004; Mahajanam, y Heidersbach, 2021; Von Moltke

et al., 1992; Higginson et al., 2015; Ling et al., 2019; Turner y Robinson, 1989), cuando se trata de las muestras “Intermedia” y “Mala”; sin embargo, el comportamiento activo de la muestra “Buena” se puede relacionar al estado de la superficie al momento de hacer la medida, como por ejemplo la rugosidad. (EHEDG, 1993).

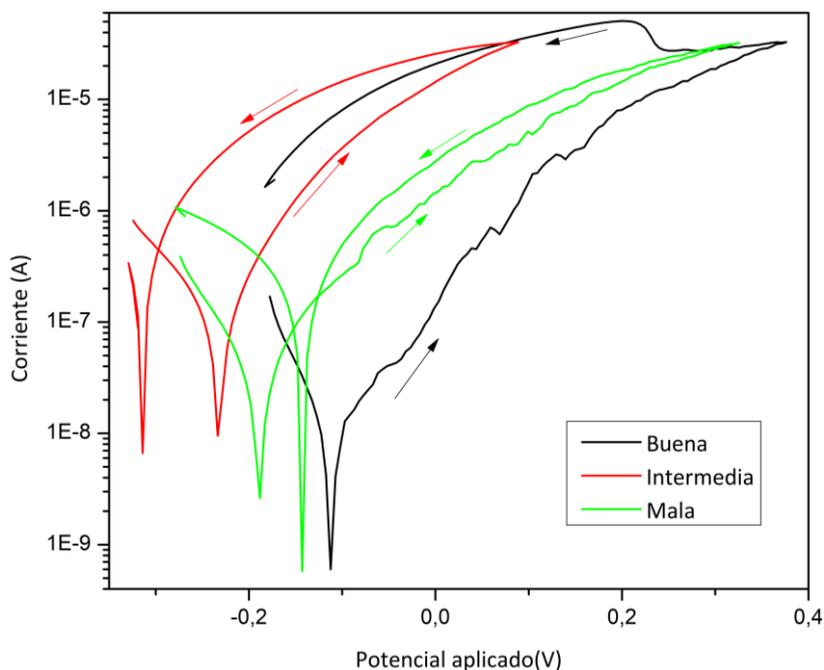
Figura 17: CPC en ZAC interior As-Weld – 0,35% NaCl.

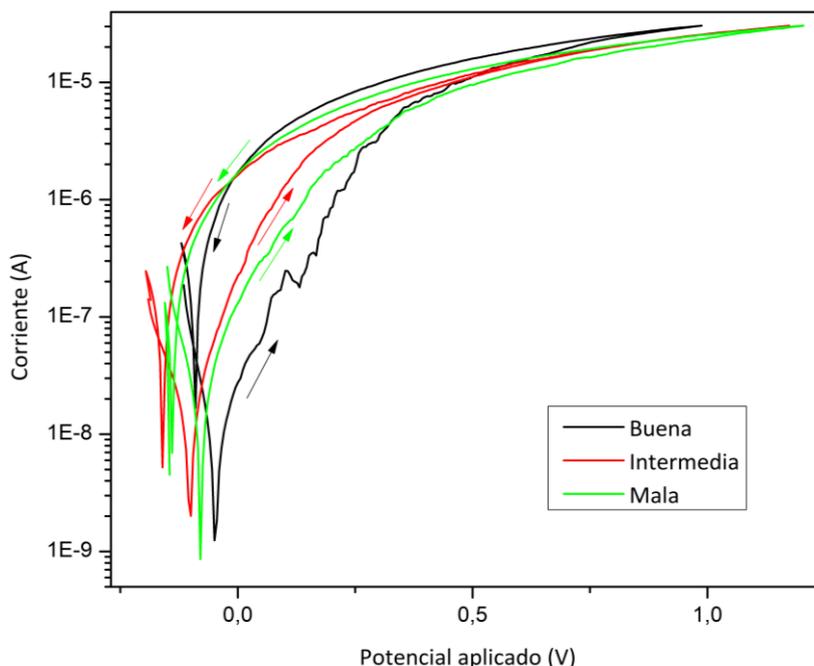
Figura 18: CPC en ZAC interior As-Weld – 0,035% NaCl.

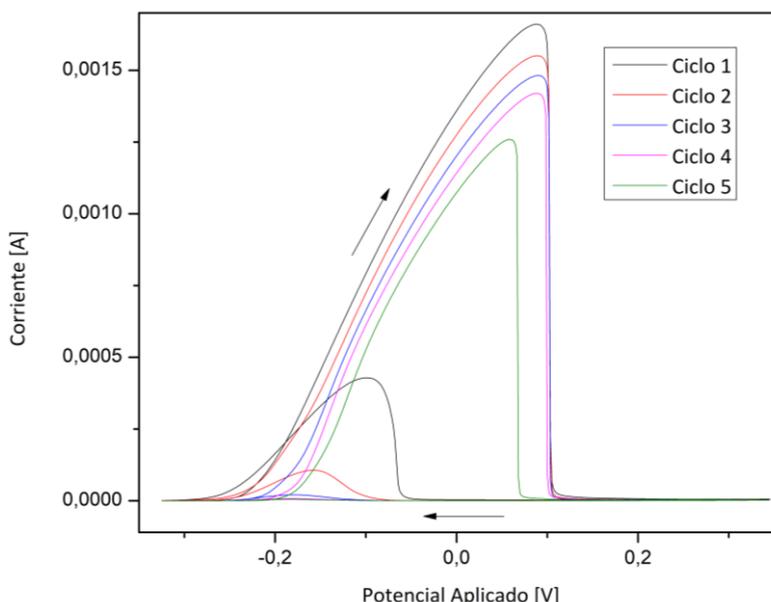
Figura 19: DL-EPR en ZAC interior As-Weld - “Buena”.

Las curvas DL-EPR obtenidas para las superficies exteriores de las probetas dieron comportamientos similares entre sí. Para las medidas del lado interior de las muestras, en las curvas DL-EPR (Figuras 19, 20 y 21) se nota cómo las muestras “Buena” e “Intermedia” dan mejores resultados de la relación de I_r/I_a , que la muestra “Mala”. Esto se ve influenciado por la variación de los gases de respaldo, usados en los procesos de unión. Se puede inferir una correspondencia entre los óxidos superficiales analizados y los valores de I_r/I_a , donde la peor calidad da valores de I_r/I_a peores (más altos). Incluso en ausencia de sensibilización, los índices obtenidos a partir de la relación de corrientes I_r/I_a de las curvas DL-EPR presentan valores acordes a un material sensibilizado.

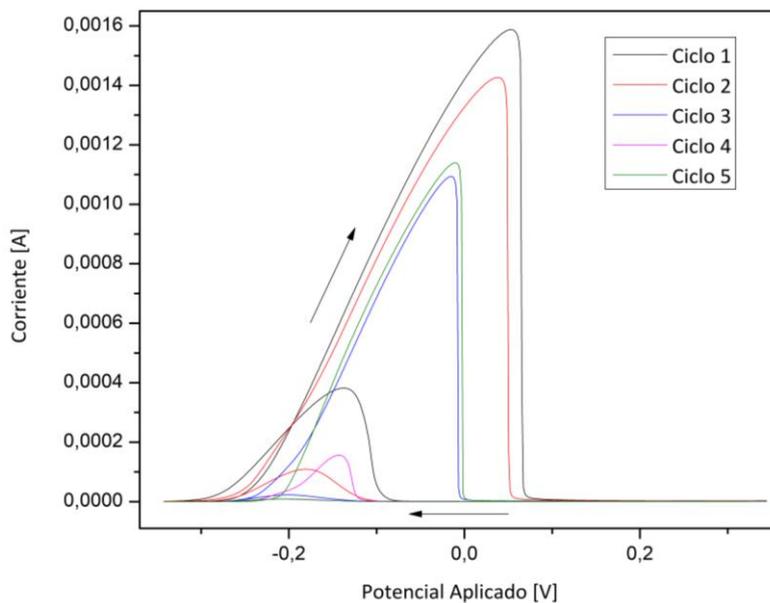
Figura 20: DL-EPR en ZAC interior As-Weld - "Intermedia".

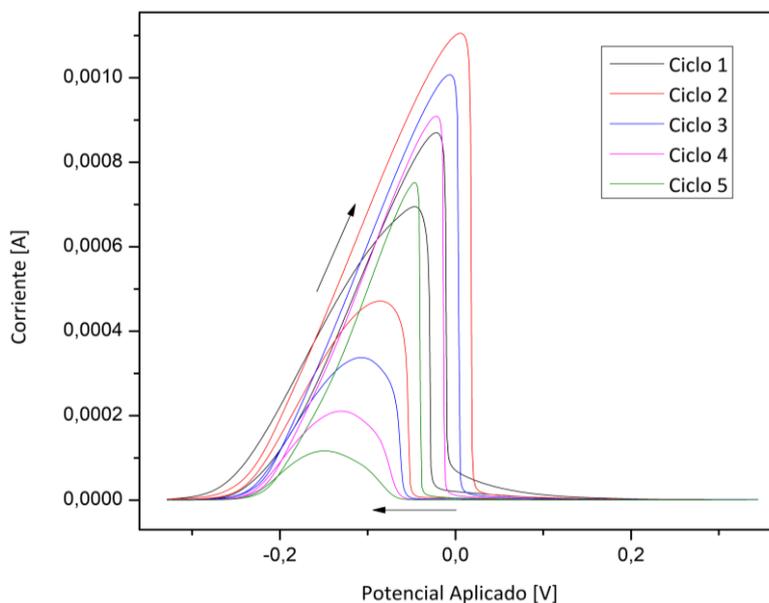
Figura 21: DL-EPR en ZAC interior As-Weld - "Mala".

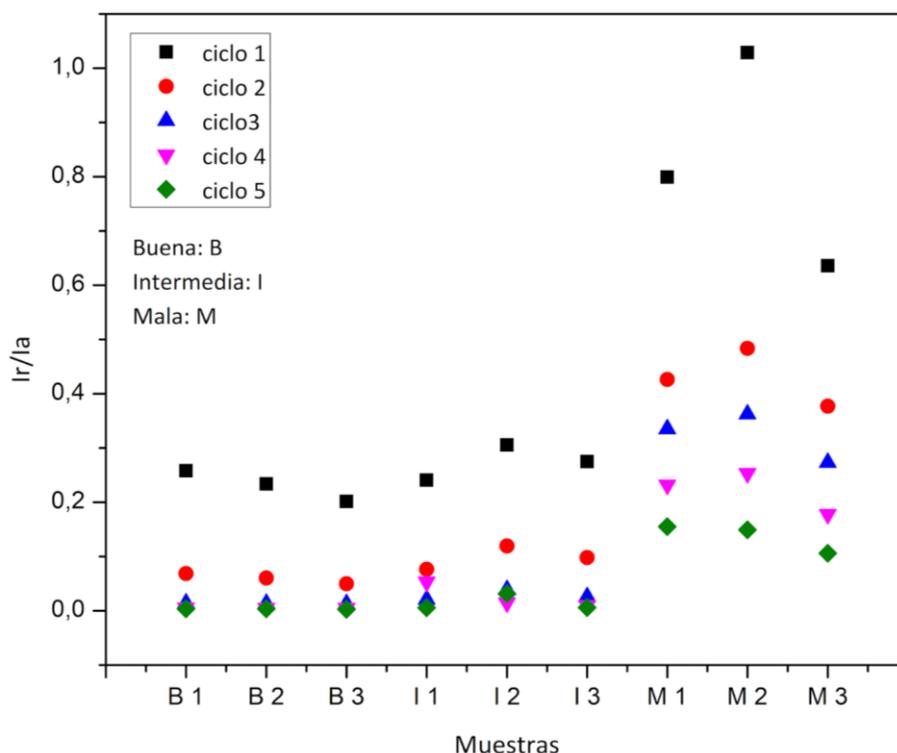
En el eje vertical del siguiente diagrama (Figura 22) se encuentran los valores de las relaciones de corriente de reactivación y corriente de activación; mientras que en el eje horizontal se ubican las muestras ensayadas.

Figura 22: Relaciones Ir/Ia en ZAC interior As-Weld.

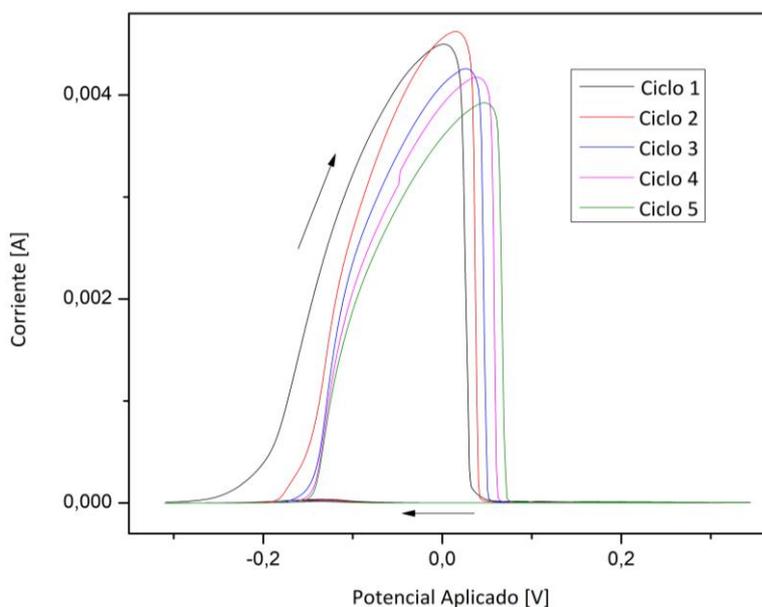
Figura 23: DL-EPR en ZAC con superficie lijada

Las pruebas se repitieron con la superficie lijada (Figura 23); es decir, sin la presencia de la capa de óxidos superficiales, y los coeficientes dieron resultados menores a 0,1 por lo que se puede deducir que el material no se encuentra sensibilizado (International Organization for Standardization, 2006), lo cual tiene correspondencia con el tipo de acero que se está evaluando (acero 304L) y las micrografías obtenidas. (Mahajanam, y Heidersbach, 2021; Elshawesh y Elhoud, 2004; Turner y Robinson, 1989; Higginson et al., 2015).

Se aprecia también que los índices obtenidos en cada ciclo van disminuyendo, siendo esto más notorio en las probetas “Malas”. Esto podría corresponderse por el espesor y el tipo de óxido generado en cada probeta.
