Iglesia de San Ignacio de Loyola - Ciudad de Buenos Aires

Evaluación Estructural y Propuesta de Refuerzo

Jorge Fontán Balestra, jfontan@delcafon.com.ar - Fontan Balestra y Asoc
Carlos Carlassare, carlassare@ciudad.com.ar
Miguel A. Bavaro, mabavaro@ciudad.com.ar
U. T. N. Facultad Regional Haedo - Grupo Simulación y Mecánica Computacional

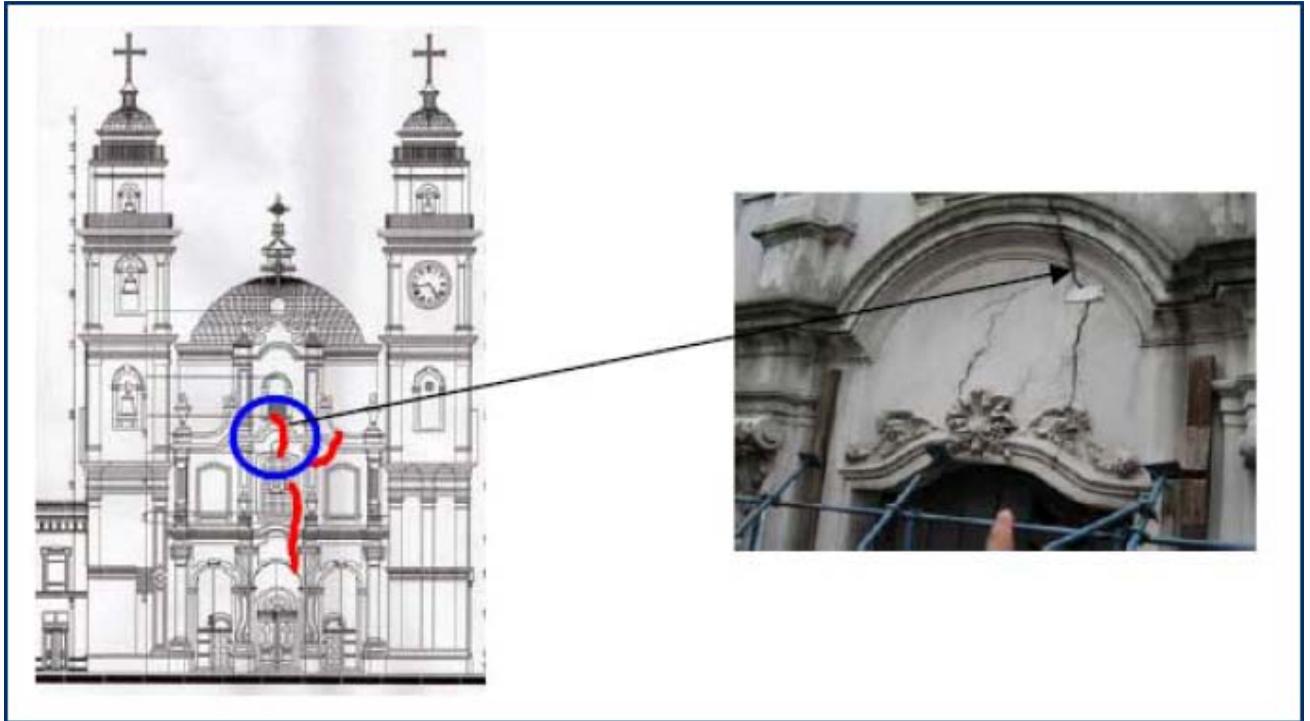
En las Figs. 1, 2 y 3 pueden verse las características generales de la iglesia y sus deterioros más significativos. La Fig. 1 muestra la fachada sobre Bolívar con las grietas más relevantes, de alrededor de 4 cm de ancho.

Fig. 1 – Vista de frente de la fachada con el desarrollo de las fisuras sobreimpresas (izq.) y fotografía de la parte central del frente

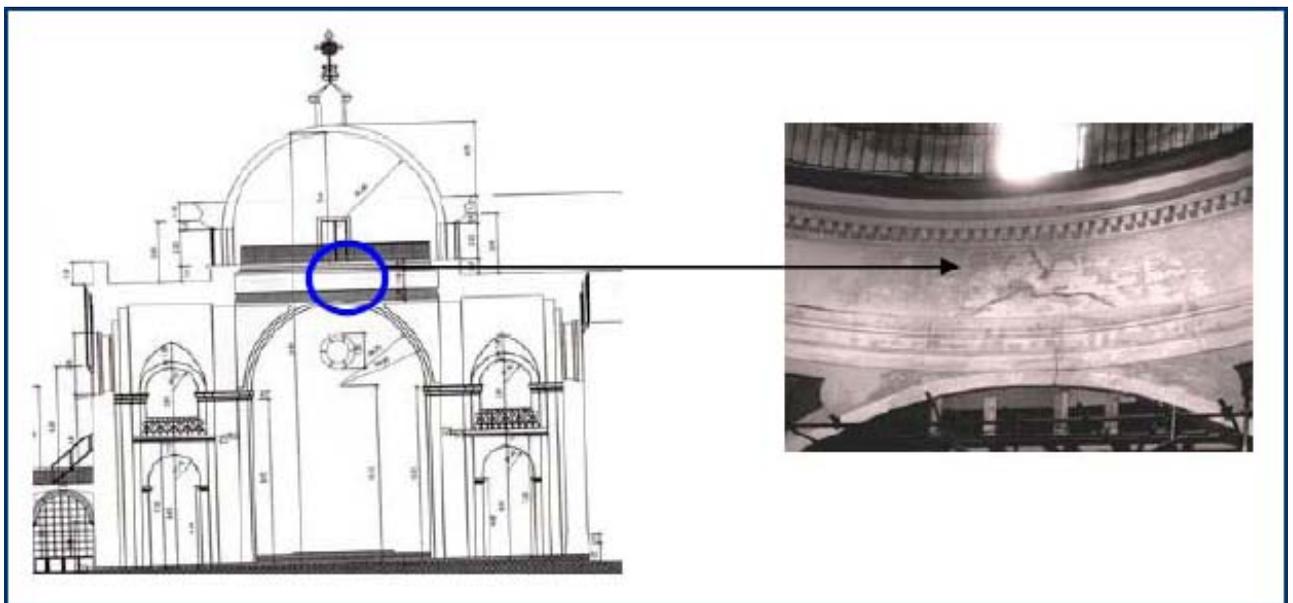
La Fig. 2 muestra un corte por el cimborrio con grietas en los lados Este y Oeste del mismo orden de importancia que en la fachada Bolívar. La Fig. 3 incluye el tríptico de entrada fisurado en mayor medida del lado de Alsina y en la Fig. 4 se presenta la planta general de la Iglesia.

Fig. 2 – Corte del Cimborrio

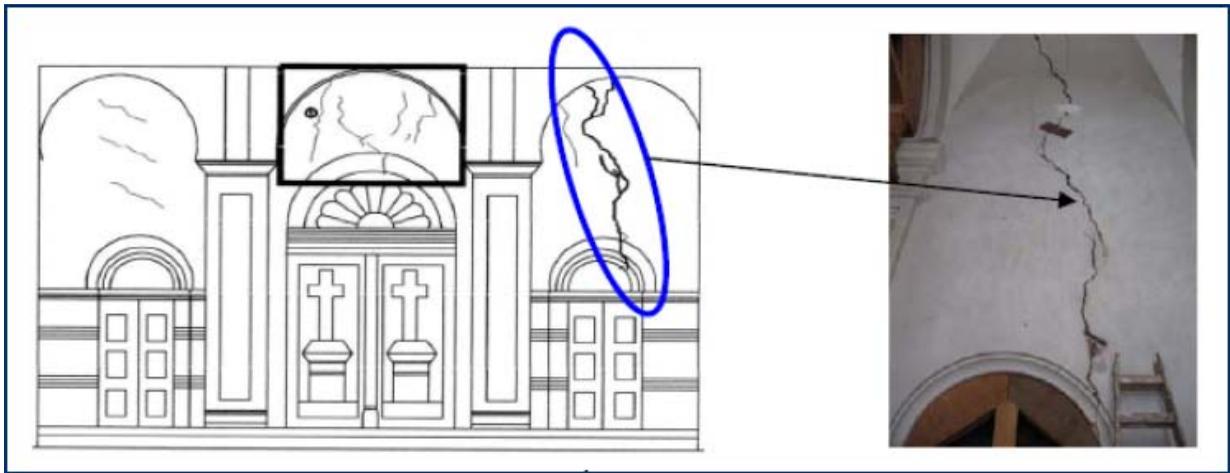
Fig. 3 – Tríptico de entrada

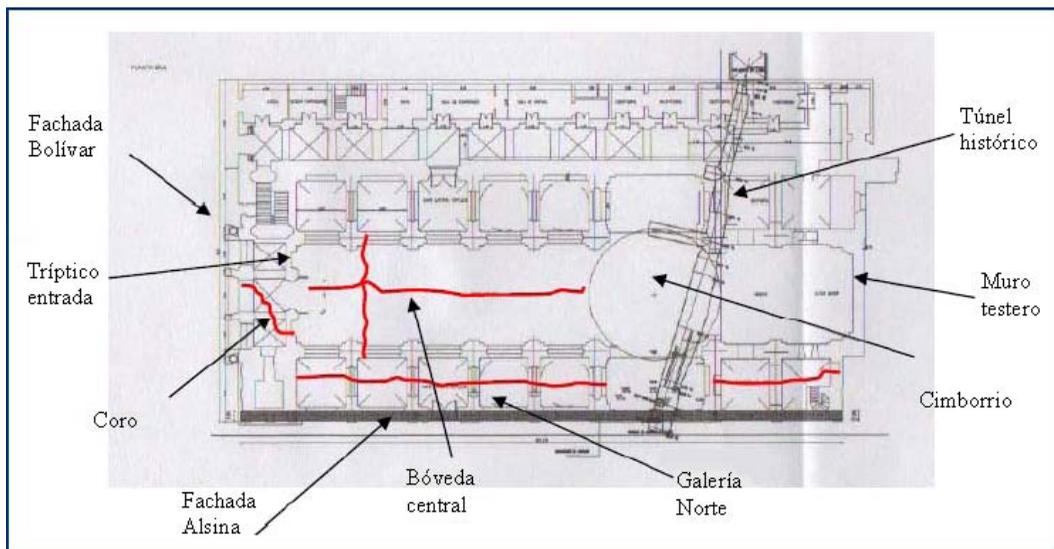
Pueden apreciarse el túnel histórico que corre desde el Colegio Nacional Buenos Aires hasta la calle Alsina pasando por debajo del altar y las fisuras de mayor envergadura presentes en el piso del coro, en la bóveda central (longitudinal y transversal), longitudinales en la galería norte y en el muro testero (estas últimas no indicadas en la planta).

Fig. 4 – Planta general de la Iglesia

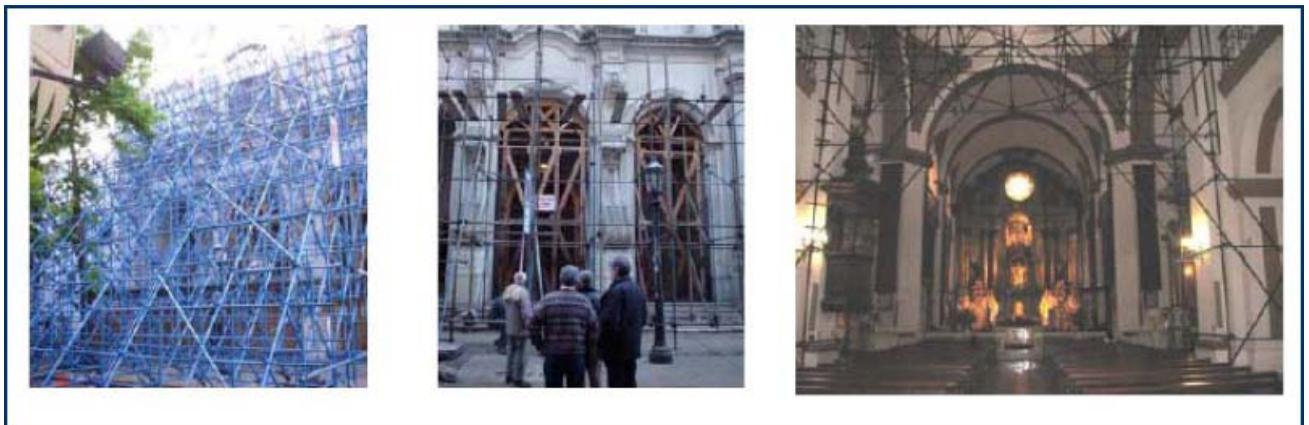
Al momento de comenzar estos estudios la iglesia se hallaba apuntalada con andamios metálicos en su frente (Fig. 5), mediante apuntalamientos de madera en los arcos del frente y el tríptico (Fig. 6) y en el cimborrio (Fig. 7).

Figs. 5,6 y 7 – Detalles de los apuntalamientos

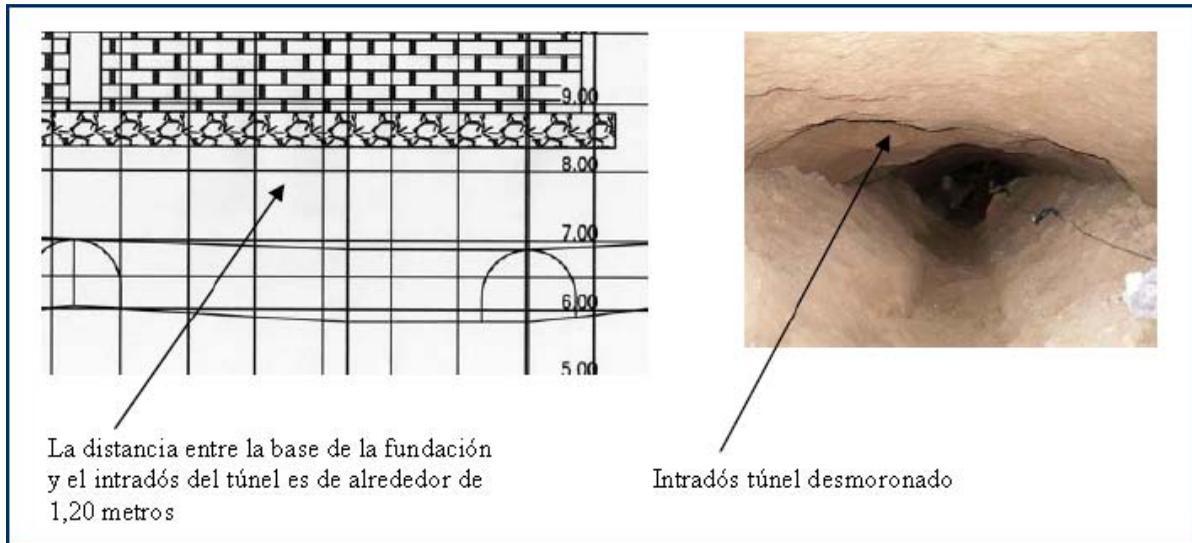
3. La investigación realizada en el túnel histórico permitió comprobar que muy cerca de su intradós se encuentra apoyado uno de los pilares principales del cimborrio y que la inundación mencionada había debilitado las paredes del túnel, poniendo a la estructura en una condición de riesgo inaceptable, que requería de su inmediata atención (Fig. 8).

Fig. 8 – Vista lateral y fotografía del interior del túnel

En función de los resultados de las observaciones anteriores se decidió continuar con el análisis estructural de la iglesia y paralelamente realizar un proyecto de consolidación del túnel histórico, para restablecer su capacidad portante.

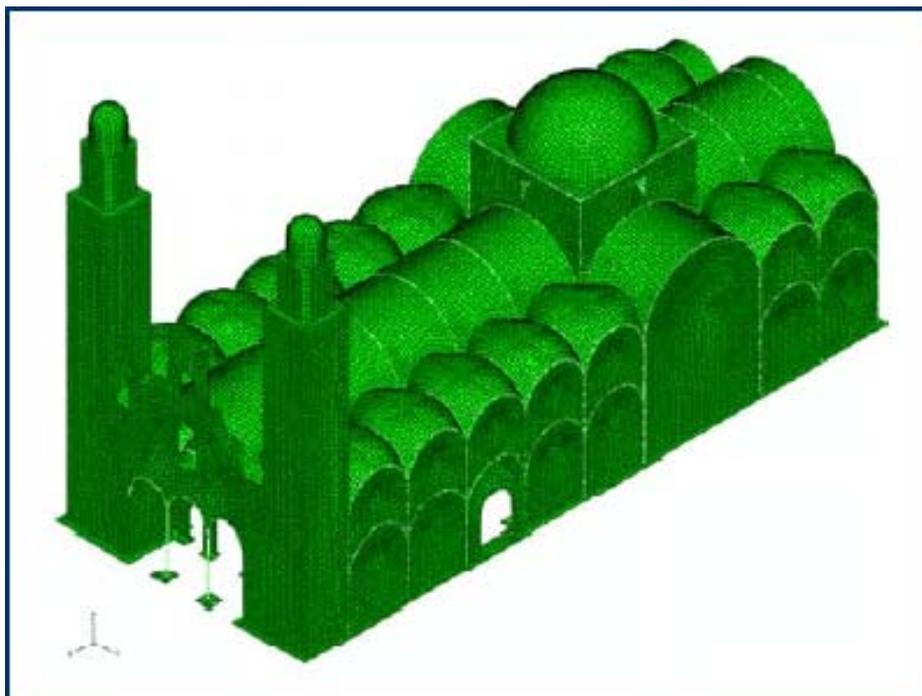
Las particularidades del modelo básico y sus distintas alternativas se describen con detalle suficiente en el Anexo. Las Figs. 9 y 10 permiten observar el grado de detalle y las principales características del modelo discreto.

Fig. 9 – Vista general del modelo de E. F. de la iglesia

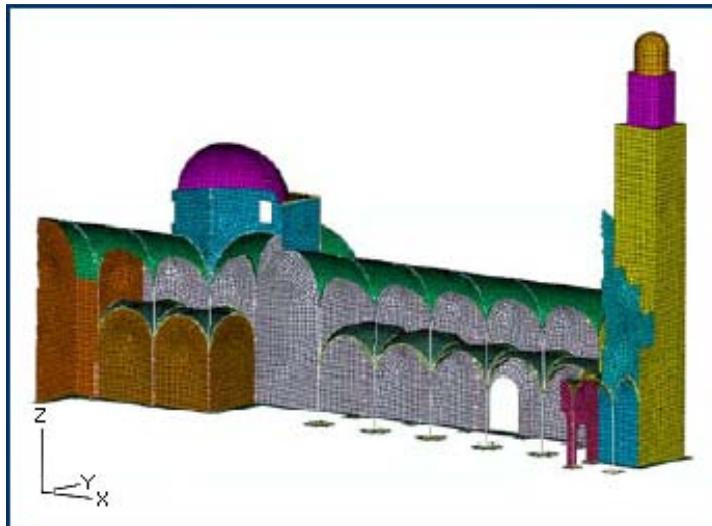
Fig. 10 – Vista del interior del modelo de la basílica

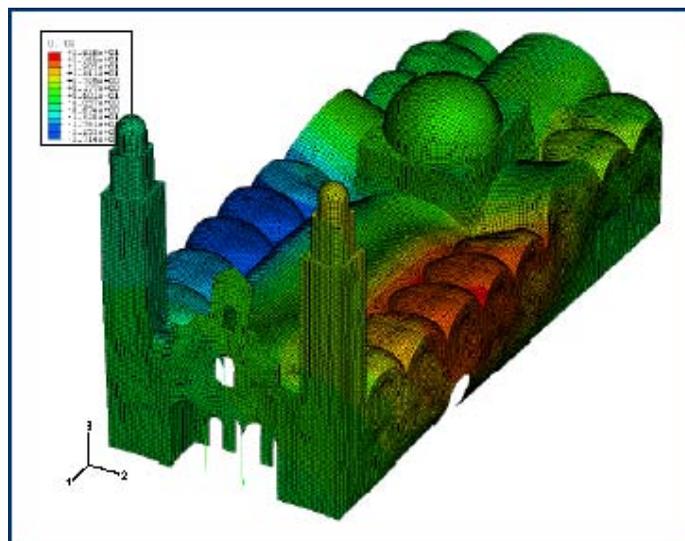
El comportamiento estructural de la iglesia bajo la acción de las cargas permanentes, ya sea teniendo en cuenta apoyos fijos o elásticos, puede observarse en la Fig. 11 en la que se muestra la distribución de los desplazamientos horizontales y en la Fig. 12 que hace lo propio con los verticales.

Puede observarse claramente que, bajo la acción del peso, todo el cimborrio se inclina hacia Bolívar, recargando el eje más cercano a esa calle; la espadaña se inclina hacia atrás y las torres hacia adelante, aunque este último efecto puede observarse más claramente en el corte longitudinal de la Fig. 13. En realidad, las torres no sólo se inclinan hacia Bolívar sino que también rotan y tienden a separarse (Fig. 14).

Fig. 11 – Vista general de la estructura deformada con la distribución del desplazamiento horizontal (mm)

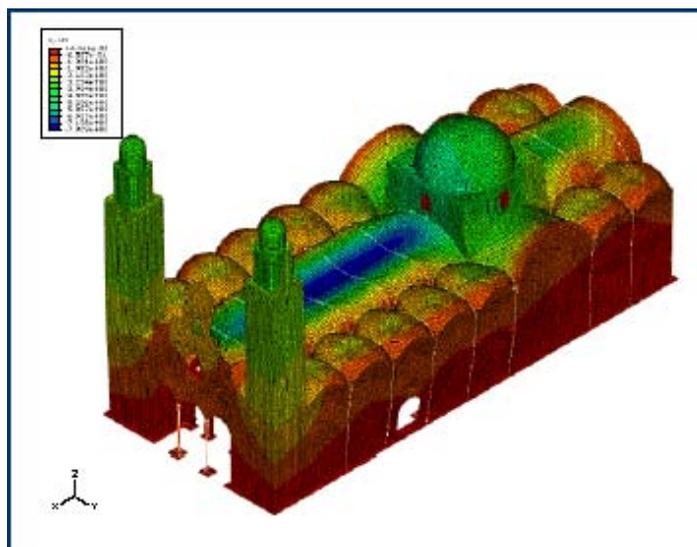
Fig. 12 – Vista general de la estructura deformada con la distribución del desplazamiento vertical (mm)

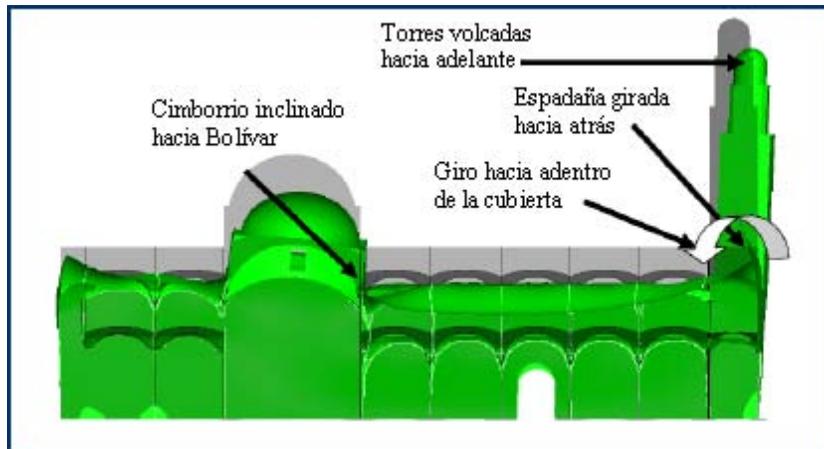
Fig. 13 – Vista de costado de la posición inicial y final (deformada) obtenidas mediante un modelo lineal

Se puede entender mejor el comportamiento de la estructura si se observan y analizan los desplazamientos de la cúpula en la Fig. 13 y el patrón de fisuraciones en la Fig. 16.

El arco anterior de soporte transversal del cimborrio desciende y se desplaza bastante más que el posterior, lo que necesariamente tiene que provocar una mayor fisuración en esa zona.

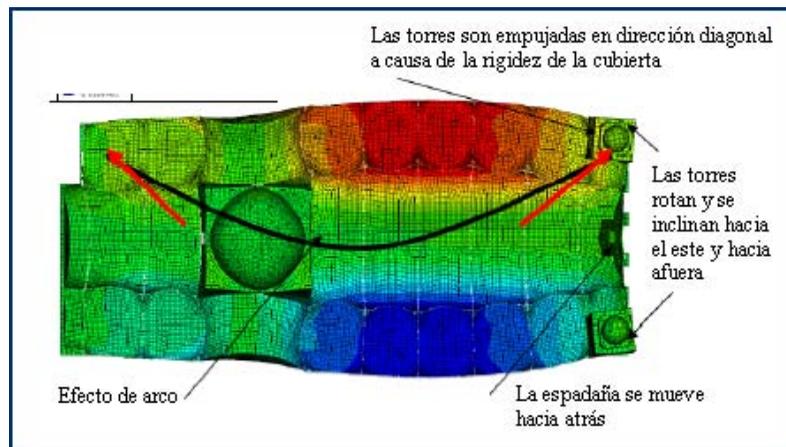
Como todos los arcos se encuentran vinculados horizontalmente por la cubierta y ésta se encuentra prácticamente inmovilizada en los extremos por la presencia de sectores relativamente rígidos como la fachada, las torres del lado Bolívar y el muro testero del lado Perú, gran parte de la carga horizontal es transferida hacia los extremos de la iglesia (ver Fig. 14).

Fig. 14 – Vista en planta de la posición deformada de la iglesia

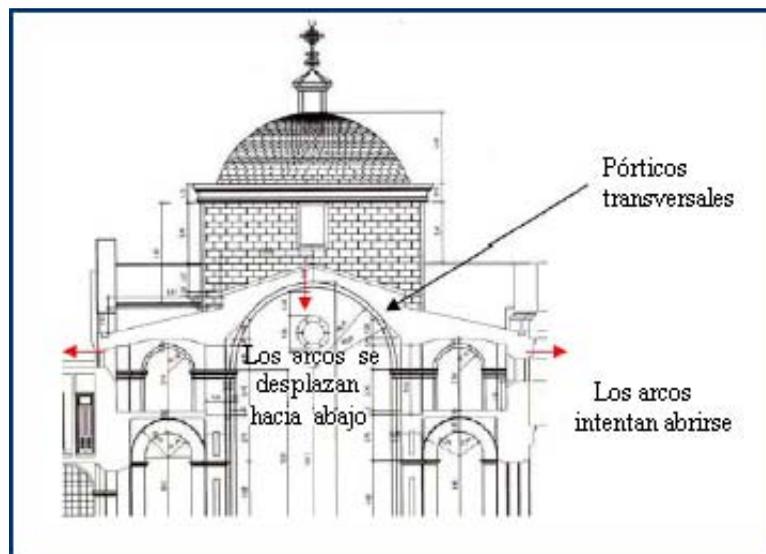
Fig. 15 – Vista de un corte interior mostrando los arcos transversales

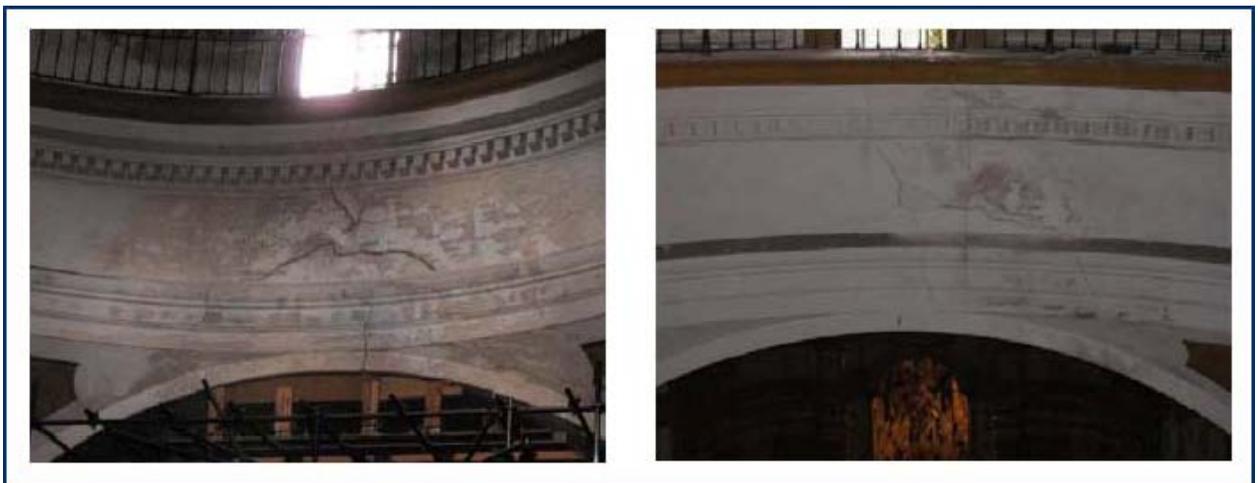
Puede constatarse que las fisuras verticales ocupan la totalidad del espacio ocupado entre el intradós del arco y el umbral de la puerta de acceso a la pasarela circular del cimborrio, de un modo compatible con las tensiones de tracción en el área.

Este sistema se comporta como un gran arco en el que todo el sector por debajo de la puerta actúa como un tensor.

Las fisuras de desarrollo casi horizontal están asociadas al hecho de que la cúpula apoya directamente sobre el tambor circular, transfiriendo la carga de tracción al tabique que la rodea. En una estructura de $H^\circ A^\circ$, esa zona hubiera requerido mayor medida (Fig. 16, izquierda) que otros sectores tales como el que se muestra a la derecha, en la misma figura.

Fig. 16 – Fotografías mostrando fisuras en el cimborrio

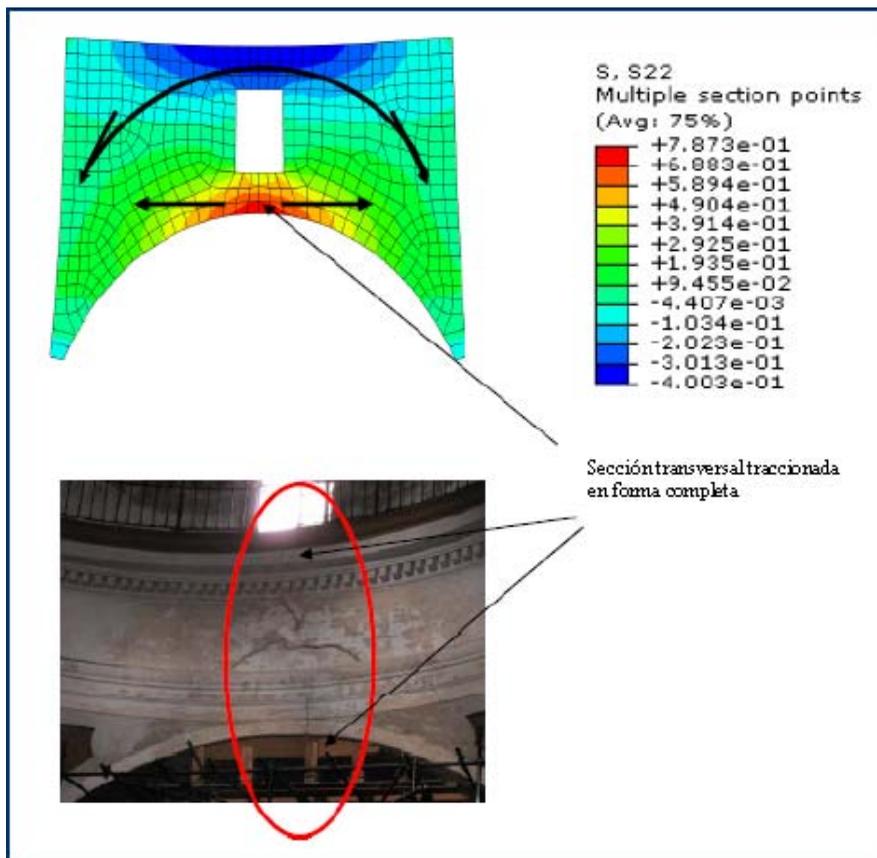
Los daños en los arcos del cimborrio también pueden explicarse observando en la Fig. 17 la ubicación de las mayores tensiones de tracción, en las direcciones vertical y horizontal.

Fig. 17 – Distribución de la componente de horizontal de la tensión (N/mm²) (Arriba) y de las fuerzas (fotografía inferior)

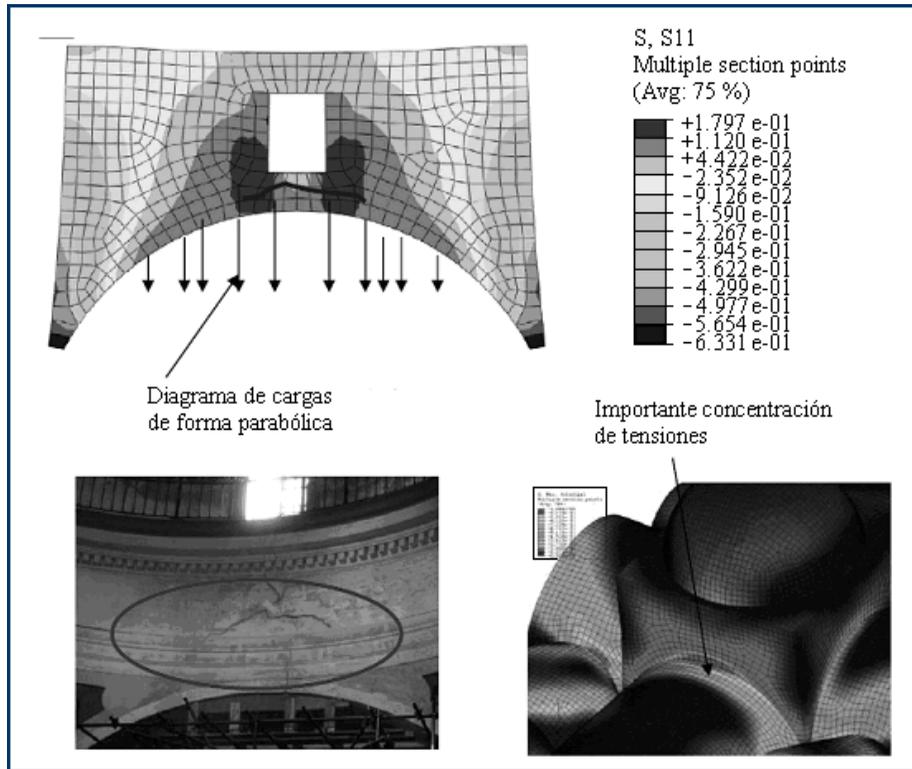
Otra causa que aparece como dominante, surge de observar el diagrama de tensiones de tracción verticales S11 en la Fig. 18. Pueden reconocerse cargas de tracción no originadas estrictamente en la cúpula, sino provocadas por la reducción en la curvatura de su arco de apoyo. El comportamiento estructural del arco

somete a la pared del cimborrio a cargas de tracción incompatibles con la baja resistencia a tracción de la mampostería.

Fig. 18 – Diagramas de contorno de tensiones $[N/mm^2]$ y fotografía de una zona del cimborrio con fisuras

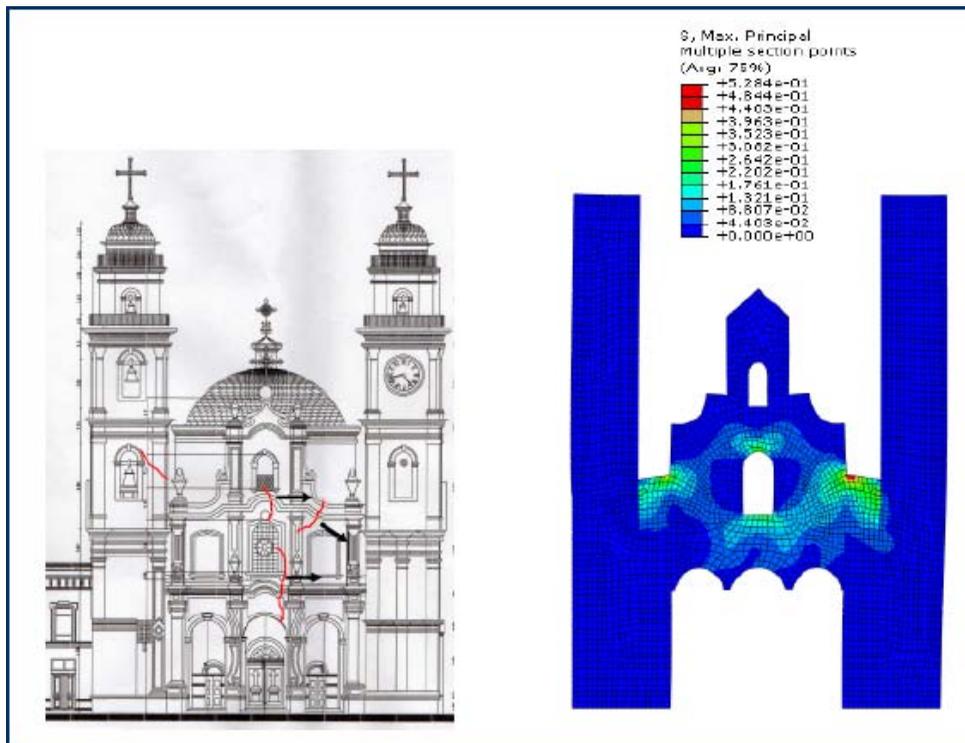
Fig. 19 – Esquema de la fachada con las fisuras superpuestas (izquierda) y distribución de la tensión principal máxima $[N/mm^2]$ (derecha)

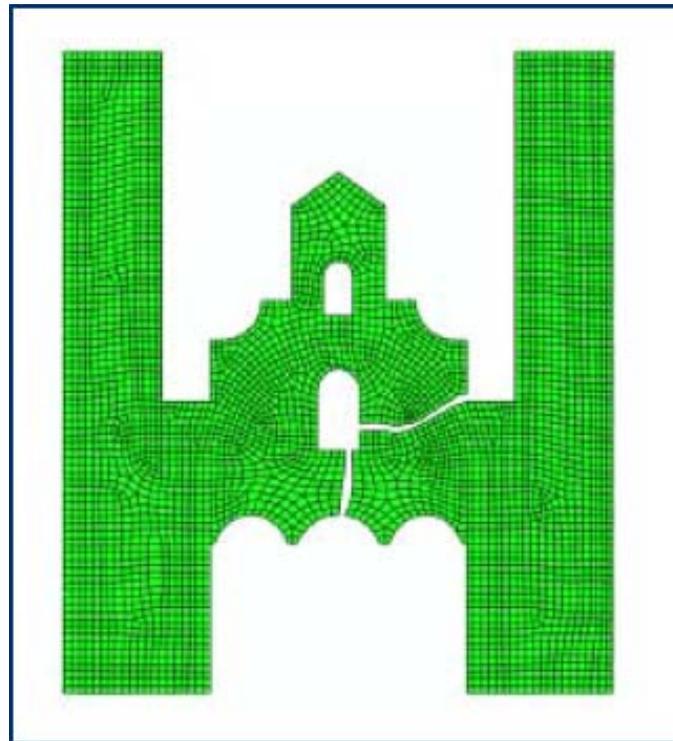
Para comprender como se redistribuyen las cargas debido a las fisuración de la fachada Bolívar, se desarrolló un nuevo modelo asumiendo que la fachada estaba completamente fracturada, como puede observarse en la Fig. 20.

Fig. 20 – Modelo de E. F. en el que se incluyen expresamente las fracturas para analizar la redistribución de las cargas y las tensiones

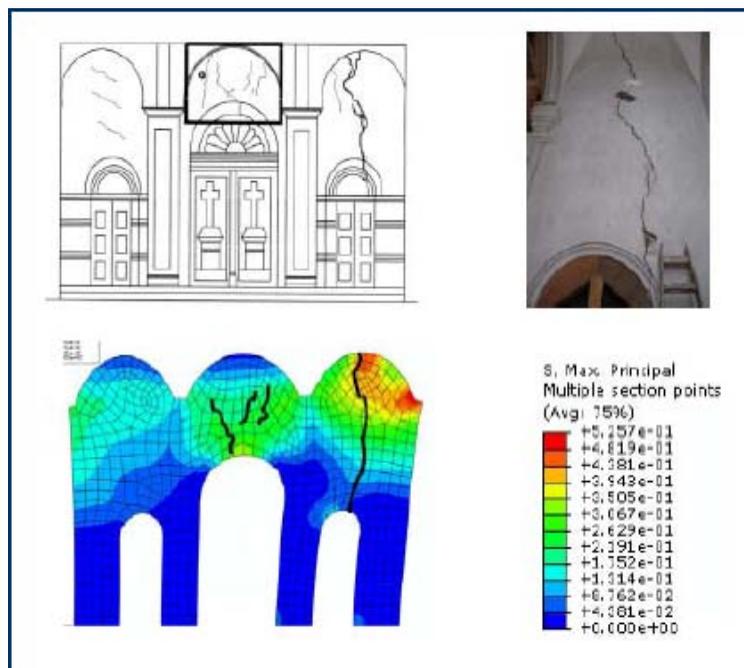
El diagrama de tensiones principales que se obtiene para este modelo justifica lo que se observa en la realidad (Fig. 21), concluyéndose que las cargas horizontales son tomadas por las zonas más rígidas de la fachada sobre Bolívar hasta el punto en que, superada su resistencia, se producen las primeras fisuras, pasando a transferir las cargas a través de (y sobrecargando) el depósito del atrio.

Fig. 21 – Fachada de la calle Bolívar. Esquema con fisuras superpuestas (arriba izquierda), fotografía (arriba derecha) y distribución de la máxima tensión principal $[N/mm^2]$ (abajo)

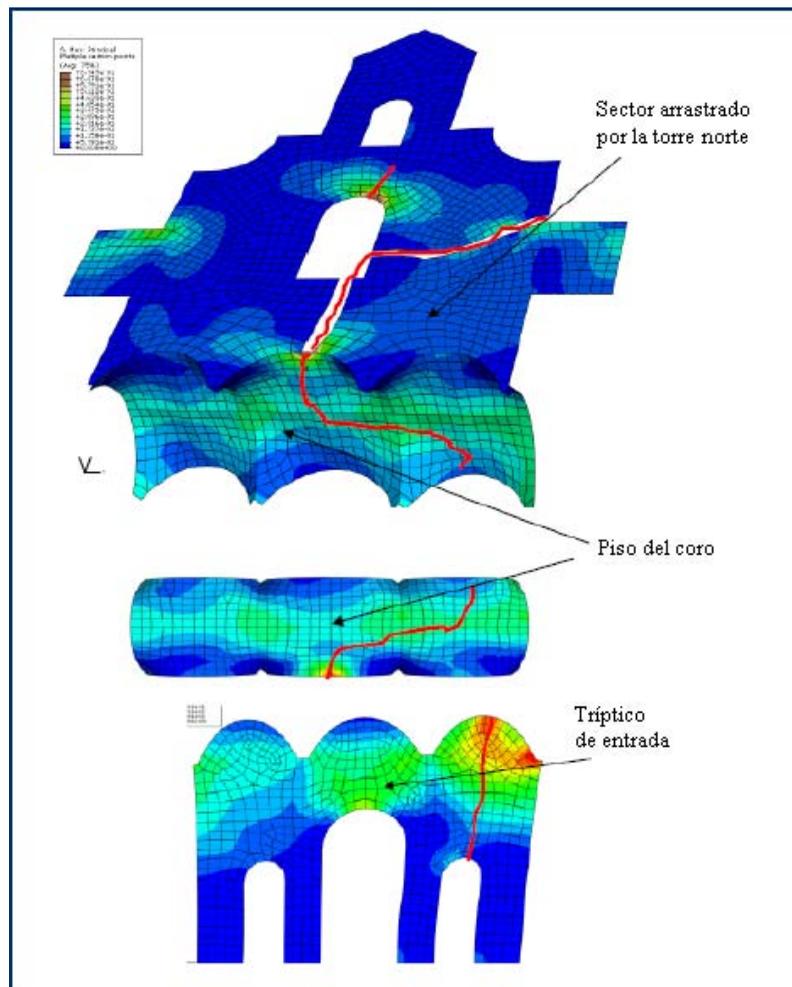
La distribución de las tensiones principales en la fachada Bolívar (Fig. 22, modelo asimétrico) permite constatar la compatibilidad de las fisuras y grietas con el comportamiento estructural de la iglesia ante un desmejoramiento del suelo (parcial o total) a lo largo de la calle Alsina.

Fig. 22 – Gráficos de la distribución de la máxima tensión principal en distintos sectores de la iglesia. Modelo lineal que incluye la fractura para observar la redistribución de tensiones

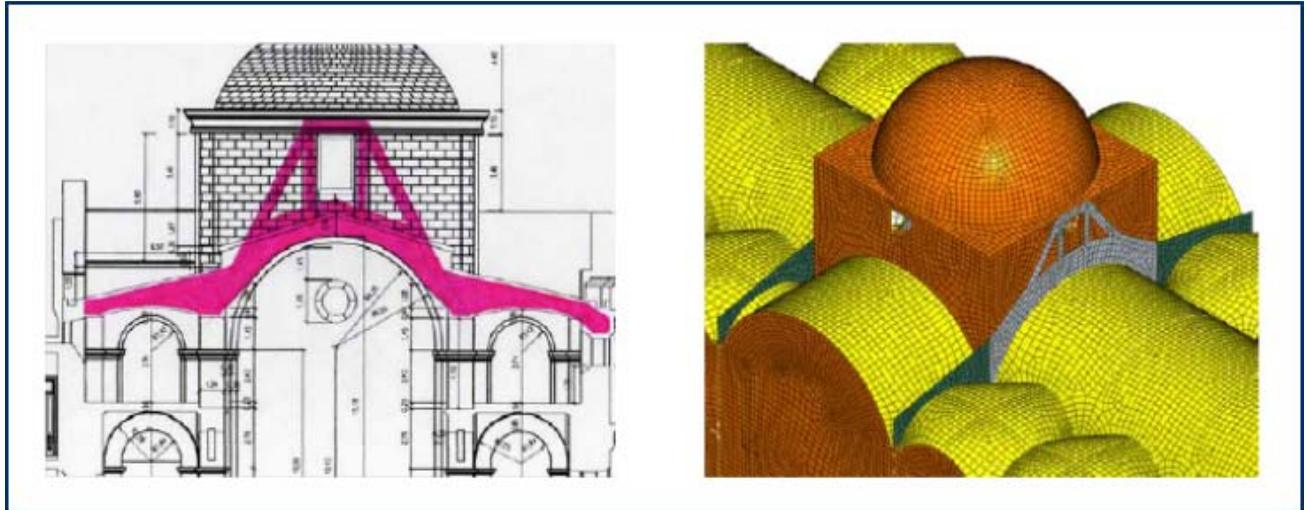
Fig. 23 – Esquema del cimborrio y de la estructura de refuerzo de H° A° (izquierda).
Vista parcial del modelo de E. F. utilizado para la evaluación estructural

El diseño de estos refuerzos permitió reforzar los arcos sin incorporar elementos externos (tensores) que hubieran modificado notablemente el diseño arquitectónico y el esquema estructural original.

La forma resultante es una forma compuesta y puede considerarse una combinación entre una estructura de alma llena (cordón inferior) y una estructura reticulada central con tensor y puntal que permite tomar la carga de la bóveda y la cúpula para transferirlas como cargas de compresión a las columnas centrales del cimborrio.

Sobre el tambor del lado interior del cimborrio se realizó un recubrimiento de protección de H° A° de todo el sector fisurado, utilizando barras de acero inoxidable para eliminar la posibilidad de corrosión.

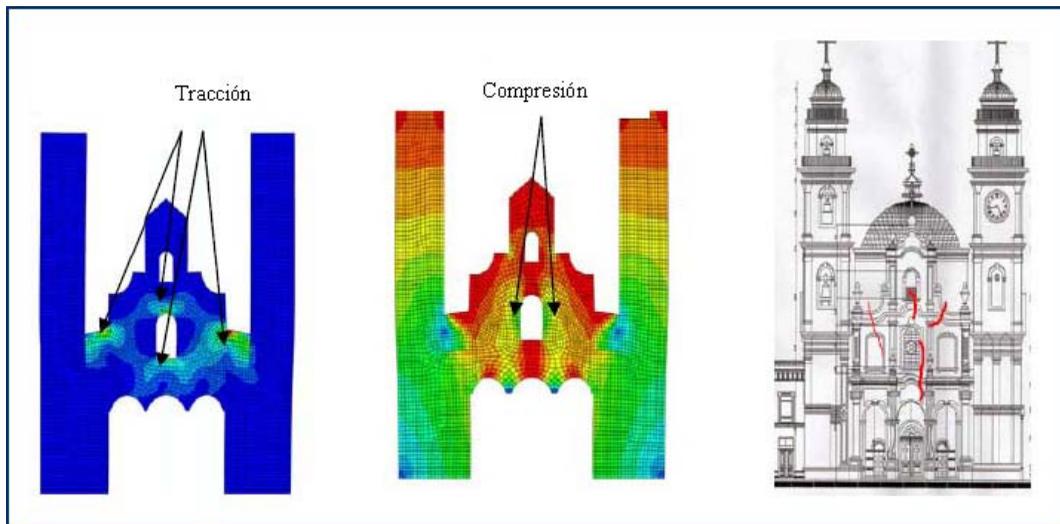
En la Fig. 24 pueden observarse las distribuciones de las tensiones principales de tracción y compresión de la fachada, bajo cargas de peso y cedimiento diferencial del muro lateral en la calle Alsina.

Las áreas en las que se producen los mayores valores para los esfuerzos de tracción (Fig. 24, izquierda), se corresponden razonablemente con el patrón de fisuración de la fachada.

Por otra parte, existe un estado de compresión vertical importante a los costados de la ventana central (Fig. 24, centro) debido a la presencia de la abertura.

Fig. 24 – Vistas de la fachada. Distribución de la máxima tensión principal (izquierda), de la mínima tensión principal (centro) y esquema con las fisuras superpuestas (derecha)

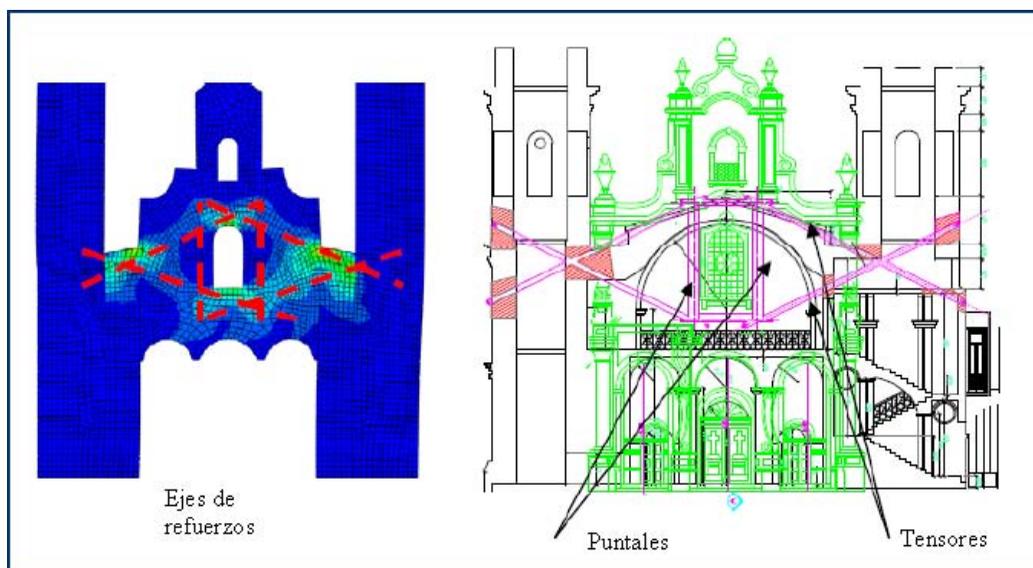
Fig. 25 – Distribución de la máxima tensión principal en la fachada (izquierda) superponiendo los ejes de los elementos de refuerzo de $H^{\circ} A^{\circ}$. A la derecha puede observarse detalle de la estructura de refuerzo y sus anclajes a la estructura existente

Para tomar las tensiones de tracción en dirección oblicua y reforzar los bordes de la ventana sometidos a compresión, se diseña un sistema de tensores y puntales como el que se indica en la Fig. 25.

Se hace notar que no se propone el empleo de llaves que, siendo relativamente cortas, permitirían el desarrollo de fisuras en otros sectores sin garantizar la integridad actual y futura de la fachada.

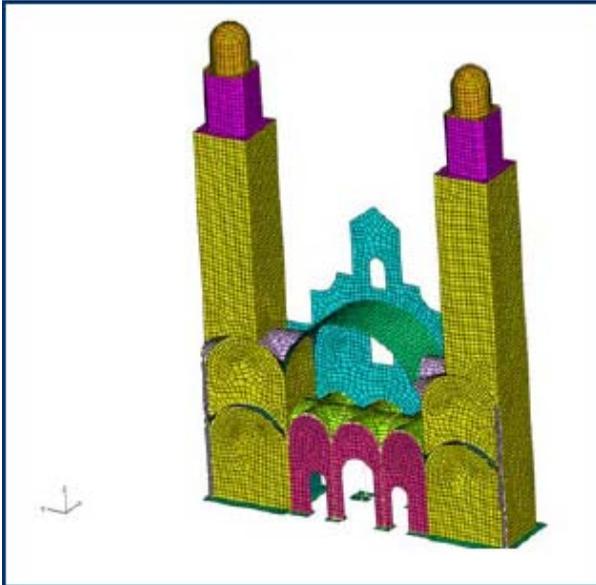
Fig. A.1(a) – Corte transversal de la basílica

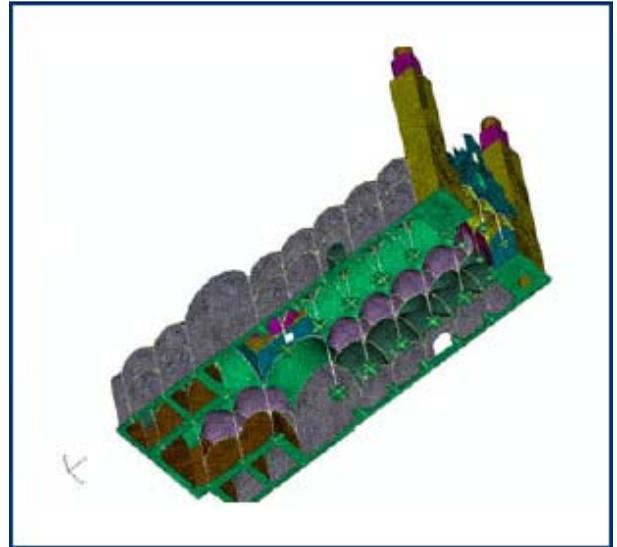
Fig. A.1(b) – Corte longitudinal de la basílica

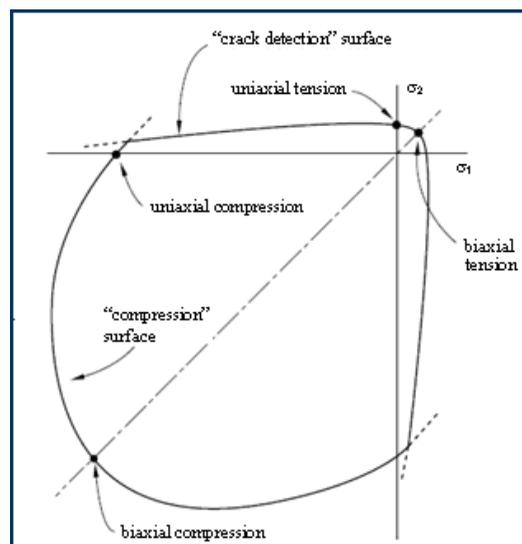
La superficie de falla se define mediante el modelo de Coulomb-Mohr descrito en función del primer y segundo invariante de la tensión. La anisotropía inducida por el proceso de fisuración se incorpora afectando la rigidez asociada en cada punto de integración del elemento [Ref. 2].

Fig. A.2 – Traza de la superficie de fluencia en el plano de tensiones $\sigma_1 - \sigma_2$
