# Mampostería Reforzada con Materiales Compuestos

Mario W. E. Toledo<sup>1</sup>, Alejandra Ceballos<sup>1</sup>, Leonardo Serapio<sup>1</sup>, Viviana Rougier<sup>2</sup>

<sup>1</sup> Universidad Nacional de Salta, Facultad de Ingeniería, ICMASa Instituto de Ingeniería Civil y Medio Ambiente de Salta. Avda. Bolivia 5150. Campo Universitario. (4400) Salta - Tel/fax: 0387-4258616.

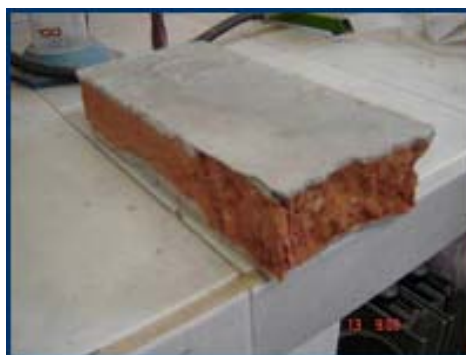
En la Fig. 1 se muestra un ladrillo macizo ensayado a compresión.

Fig. 1 – Mampuesto ensayado a compresión

Para determinar la resistencia a compresión uniaxial de los mampuestos se utilizó una máquina de ensayos a la compresión con capacidad de 1100 kN. El ensayo se realizó de acuerdo a lo establecido por la Norma IRAM 12.586, con carga controlada respetando la velocidad máxima establecida por dicha norma. Se ensayaron 10 probetas.

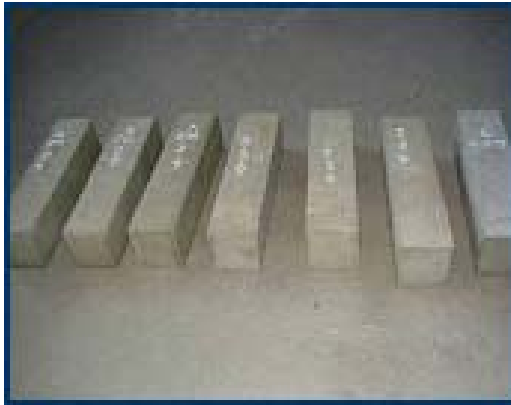
En la Fig. 2 se muestran las probetas de mortero que se ensayaron y en la Fig. 3 el ensayo de flexión.

Fig. 2 – Probetas de mortero

El mortero utilizado en la ejecución de juntas horizontales y verticales de los diferentes especímenes se tipificó de acuerdo al reglamento IN-PRES-CIRSOC 103, resultando un mortero tipo N. Las características mecánicas del mortero se determinaron mediante ensayos de flexión y compresión uniaxial según norma IRAM 1622. Los valores de resistencia última a compresión corresponden al promedio de 20 mitades de probetas de 40x40x160 [mm<sup>3</sup>].

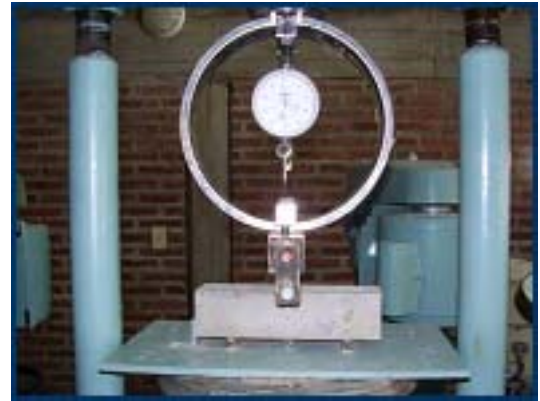
Fig. 3 – Ensayo a flexión de probeta de mortero

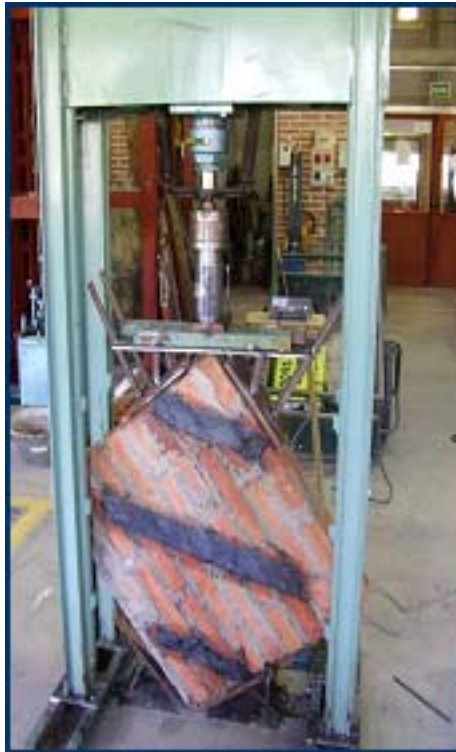
Para el ensayo se utilizó una prensa con capacidad de 500 kN, con control de carga. Los ensayos se realizaron bajo carga de compresión monótona creciente. Para la medición de los desplazamientos a lo largo de las diagonales comprimida y traccionada de los especímenes de mampostería se usaron comparadores analógicos de rango 50 mm y sensibilidad 0,01 mm. Por razones de seguridad, dicho instrumental de medición fue retirado en todos los ensayos, antes de alcanzarse la carga de rotura. En la Figura 5 se presenta la disposición del ensayo de un muro reforzado.

Fig. 5 – Ensayo de compresión diagonal de murete reforzado

El reglamento INPRES CIRSOC 103 propone el ensayo de compresión diagonal sobre muretes de mampostería a los efectos de estimar la resistencia básica al corte de los mismos. El ensayo de compresión diagonal reproduce un estado predominante de corte en un muro de mampostería. Se efectúa aplicando una carga de compresión según una diagonal del murete hasta llegar a la rotura.

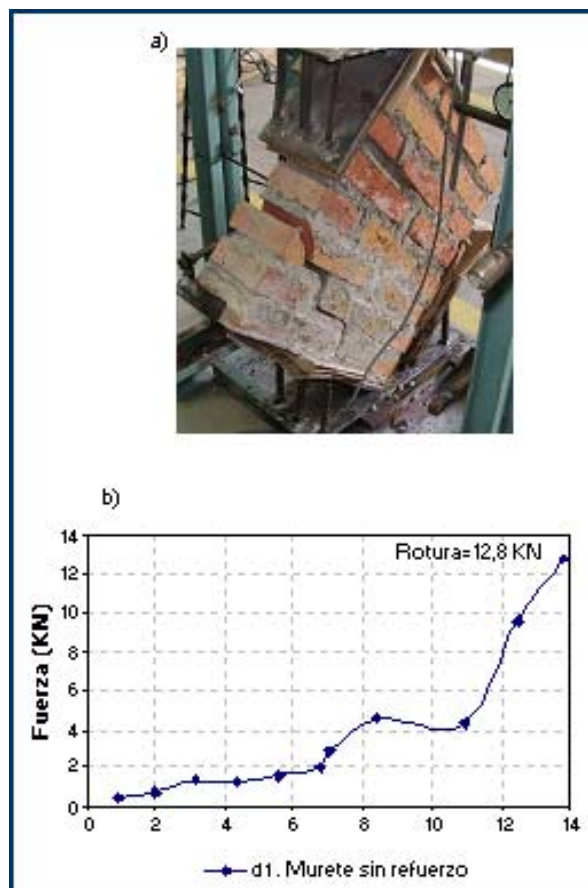
Con el objetivo de determinar la resistencia última al corte y analizar el tipo de falla se ensayó un panel sin refuerzo. La falla observada fue con rotura del mampuesto y deslizamiento de juntas del mortero (Fig. 6a). En Fig. 6b se puede ver la curva carga-desplazamiento axial. La carga última alcanzada por el panel fue de 12,8 kN.

Fig. 6 – Ensayo de compresión diagonal de murete d1 sin re-fuerzo: a) Tipo de falla; b) Diagrama carga-desplazamiento

Bajo sollicitaciones de corte y en ausencia de tensiones normales, la falla de la mampostería no reforzada, se produce, en general, por deslizamiento de las juntas de mortero, resultando un tipo rotura muy frágil y repentina. En este aspecto, la adherencia entre mampuestos y juntas de mortero es fundamental y depende, en gran parte, de la calidad de la mano de obra. También resultan muy importantes las propiedades mecánicas de
