Comportamiento tribológico de un recubrimiento multicapa Cr/CrN/DLC

Tribological behavior of a multilayer Cr/CrN/DLC coating

Francisco A. DelfinGrupo de Ingeniería de Superficies (GIS), Facultad Regional Concepción del Uruguay, Universidad Tecnológica Nacional
delfinf@frcu.utn.edu.ar

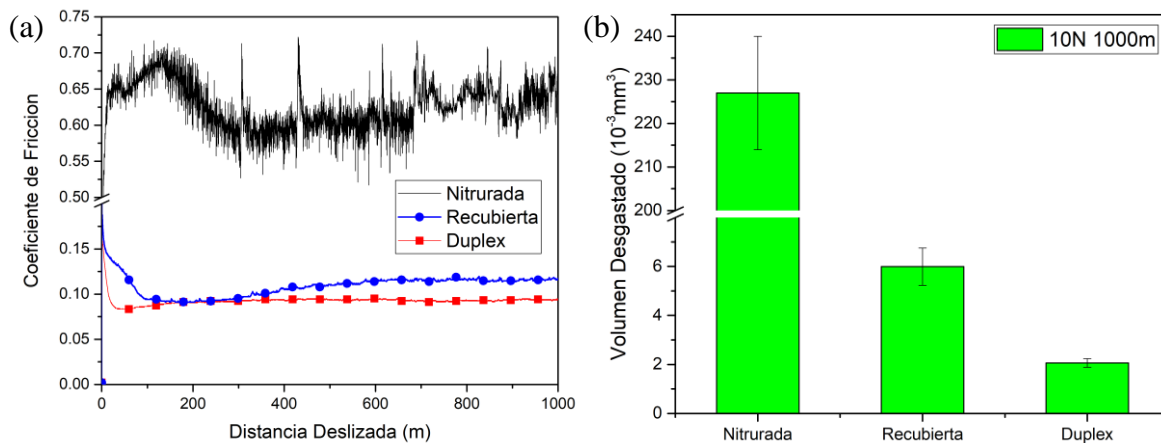
En los ensayos de desgaste tipo Pin-on-Disk, se determinó que el coeficiente de fricción promedio de las muestras sólo recubiertas fue de 0.14 ± 0.05 , mientras que para las muestras dúplex fue de 0.12 ± 0.02 , una diferencia poco apreciable pero esperable, sobre todo si se considera que para el metal nitrurado es de 0.64 ± 0.03 , representando una reducción del 80 % del coeficiente de fricción gracias al uso del recubrimiento, según se aprecia en la Figura 3 (a). Esto debe ser traducido como un efectivo ahorro energético para piezas sometidas a situaciones de deslizamiento. Durante el movimiento relativo, se generan partículas muy finas por desgaste o debris, que pueden ser atrapadas entre las superficies o adherirse a la contraparte (pin). Al estar sometidas a compresión, son sinterizadas para formar capas sólidas y compactas que soportan la carga, tienen características gráficas y actúan como lubricante entre el recubrimiento y la contraparte, por lo que reducen el coeficiente de fricción (Ronkainen et al., 1996).

Figura 3: Coeficiente de Fricción (a). Volumen desgastado (b).

En cuanto a la pérdida de masa por desgaste, es apreciable la diferencia entre las muestras nitruradas y las recubiertas, Figura 3 (b). Las muestras solamente recubiertas perdieron un volumen de $6.0 \pm 0.8 \times 10^{-3} \text{ mm}^3$, mientras que las muestras dúplex solamente perdieron $2.1 \pm 0.2 \times 10^{-3} \text{ mm}^3$, lo que representa una diferencia de 3 veces gracias al pretratamiento. A pesar de esto, sigue siendo muy amplia la diferencia si se compara con el material solamente nitrurado, como se lo suele utilizar en muchos elementos de máquina actualmente, que sufrió una pérdida de volumen de $227 \pm 13 \times 10^{-3} \text{ mm}^3$ en las mismas condiciones, resultando casi 40 veces mayor que para las muestras recubiertas.
