EVALUACIÓN DE LA RECUPERACIÓN DE ESTRUCTURAS DE CONCRETO ARMADO POR REMOCIÓN SÓLO DE LA CAPA AFECTADA DEL RECUBRIMIENTO DE LA ARMADURA.

Evaluation of repair in reinforced concrete when only take off the coating layer of de Steel bars.

Presentación: 6-7/10/2020

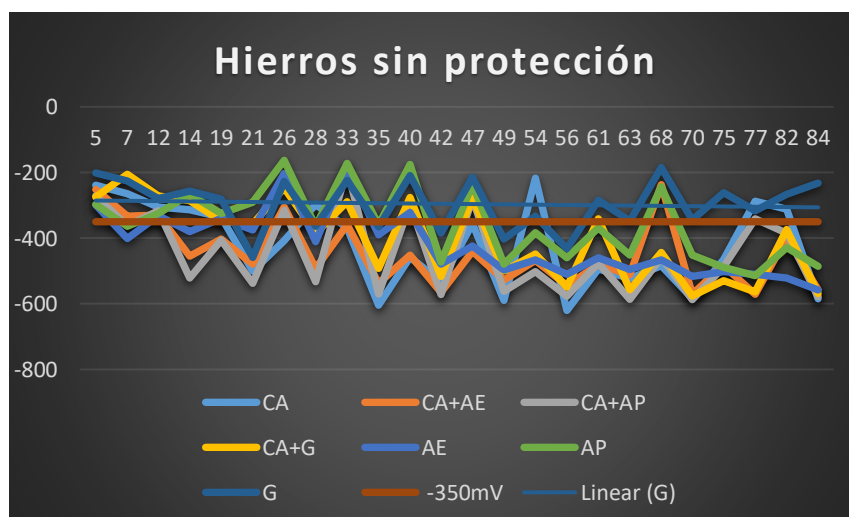
Los resultados obtenidos permitieron hacer gráficos y determinar las líneas de tendencia de los potenciales de corrosión y su cruce con la línea de -350 mV, como ejemplo, se muestra el gráfico 1.

Gráfico 1: Potenciales de corrosión. Acero sin protección
