# Tratamientos Térmicos y Corrosión en Niebla Salina en acero inoxidable AISI 316L

## Heat Thermal Treatments and Corrosion Salt Fog Spray Test in AISI 316L Stainless Steel

Presentación: 06-07/10/2020

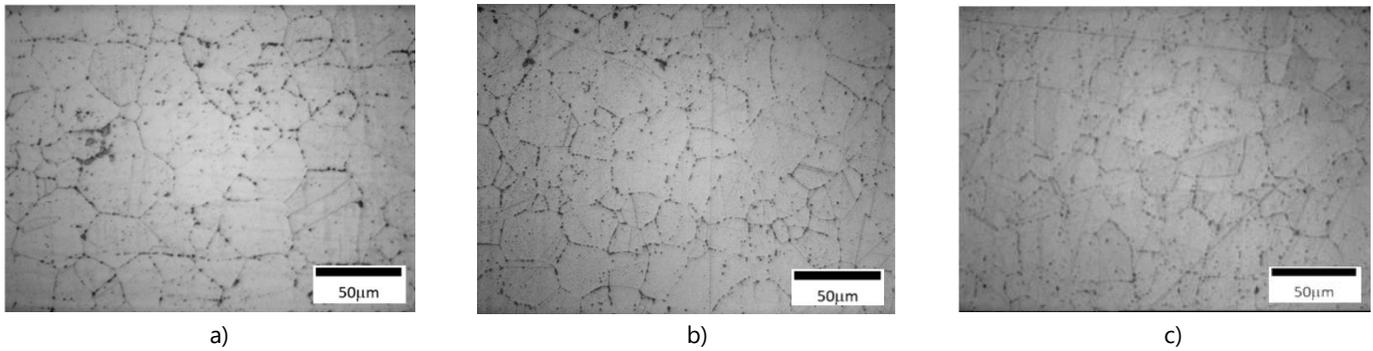
Figura 1: micrografías ópticas de la microestructura del acero AISI 316L, según: a) muestra *as-received*, b) muestra tratada térmicamente con enfriamiento en aire (muestra A), y c) muestra tratada térmicamente con enfriamiento en agua (muestra W).

Se emplearon probetas planas, rectangulares de 0,6 mm de espesor de acero inoxidable AISI 316L, cuya composición química se detalla en la tabla 1. El material de partida en condición *as-received* presentó un tamaño de grano austenítico de 35,3  $\mu\text{m}$ , con presencia escasa de carburos de cromo distribuidos en el interior de los granos y en algunos límites de grano (figura 1a).

Consecuencia de la severidad de los enfriamientos se desarrollaron distintos tipos de carburos de cromo, cuantificación realizada utilizando un software analizador de imágenes. Se promovió un aumento del 1,5% en la cantidad de carburos para las muestras enfriadas por aire en relación con las enfriadas con agua, como puede apreciarse en las figuras 1b-1c.

Este comportamiento podría atribuirse a que para mayores velocidades de enfriamiento se inhibe el correcto crecimiento de los carburos de cromo en los bordes de grano austenítico (muestras W). Este resultado está en concordancia con lo expresado por Jang et al, (2019) sobre el efecto de las velocidades de enfriamiento sobre los carburos precipitados y la microestructura de un acero reforzado con dispersión de óxido de 9Cr-1Mo, donde también el autor agrega que la precipitación de las partículas de carburos se hace más pequeña y se halla más ampliamente dispersa al aumentar la velocidad de enfriamiento. En las condiciones experimentales de este trabajo, las condiciones de enfriamiento propuestas provocaron pequeña influencia en el tamaño de los carburos, ya que para las muestras enfriadas en agua el tamaño medio de los carburos fue de 1,5  $\mu\text{m}$ , mientras que se detectaron tamaños medios de 2,5  $\mu\text{m}$  en las muestras enfriadas en aire. En ambos casos, los carburos se generaron únicamente en los límites de los granos, a diferencia de los encontrados en el material *as-received* que se hallaban también dentro de los granos austeníticos. De acuerdo con Laureys et. al., (2018) en su trabajo acerca del rol de precipitados de titanio y vanadio en la degradación por H en materiales ferríticos ha demostrado que en ensayos de tracción realizados con muestras previamente cargadas electrolíticamente con hidrógeno, los precipitados de mayor tamaño poseen un rol dominante en la iniciación de las grietas cuando estas se tratan térmicamente y luego enfrían en aire, debido a que las partículas de carburos actúan como fuertes trampas irreversibles para la captura de hidrógeno.

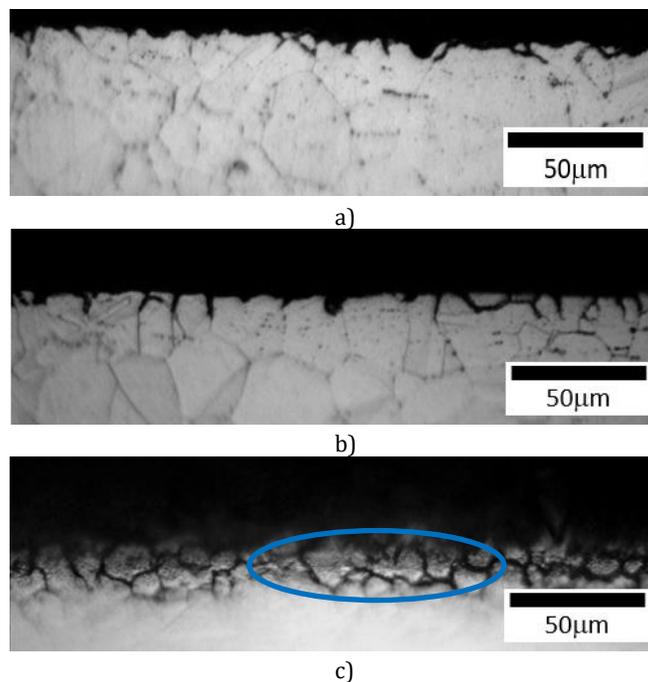
Figura 2: micrografías ópticas donde se aprecia la presencia de grietas en las muestras ensayadas durante 96 horas en niebla salina. Se observa que la degradación del material producto de grietas intergranulares es mayor en la muestra enfriada en aire. Muestra: a) AR, b) W y c) A.

El análisis de grietas en niveles superficiales y subsuperficiales se realizó de acuerdo con la metodología propuesta y aplicada por Inés et al, (2015). Los perfiles superficiales de las muestras, analizados mediante microscopía óptica, se presentan en la figura 2, donde claramente se notan los daños microestructurales ocasionados por el ensayo de corrosión. Las muestras tratadas térmicamente (A y W) presentaron mayor cantidad de grietas superficiales y subsuperficiales en comparación con las ensayadas en condición *as-received* (sin tratamiento previo), sin embargo, estas últimas denotaron un menor grado de ataque debido a la corrosión, hallándose grietas muy cortas (de hasta 4  $\mu\text{m}$ ) asociadas con óxidos de

hierro, figura 2a. Por otro lado, en las muestras tratadas térmicamente se observó mayor daño. Es decir, en la muestra enfriada por agua (W), figura 2b, se determinaron grietas superficiales intergranulares de hasta 5  $\mu\text{m}$  de longitud, con picaduras de corrosión en áreas adyacentes. Sin embargo, en muestras enfriadas en aire y expuestas a la niebla salina, figura 2c, resultó más evidente la penetración de la corrosión, con grietas, que alcanzaron hasta 15  $\mu\text{m}$  de longitud, tanto paralelas como perpendiculares a la superficie de la chapa. La presencia de zonas con una marcada depleción de cromo, corroborada mediante análisis EDX, provocaron discontinuidad de la capa protectora natural del acero que lo sensibilizó al ataque del medio salino. Además, se detectaron carburos de cromo en posiciones intergranulares directamente ligados a dichas grietas. De esta forma, y de acuerdo con Inés et al, (2015), se podría afirmar que los productos de la corrosión asociados a grietas generarían tensiones superficiales en las muestras disminuyendo aún más la resistencia a la corrosión. Sin embargo, como fuera expresado previamente, las muestras enfriadas por aire mostraron el mayor ataque en comparación con todas las muestras analizadas. Asimismo, la cinética de iniciación de estas grietas muy probablemente se vea aumentada cuando hay presencia de hidrógeno en estos precipitados y alrededor de los mismos. Por esto mismo es que no debe desconsiderarse que durante las reacciones de corrosión puede generarse hidrógeno que posteriormente ingresa en el material y queda atrapado en distintos tipos de sitios o trampas microestructurales del acero inoxidable. La propagación de las mismas muy probablemente se vea disminuida con la presencia de hidrógeno en trampas del tipo reversibles (es decir, bordes de grano y dislocaciones), Laureys et. al, (2018). Por lo tanto, deberá ajustarse la selección del tipo de carburos precipitados en la microestructura del material para optimizar la resistencia a la degradación inducida por hidrógeno en base a su futuro uso final.

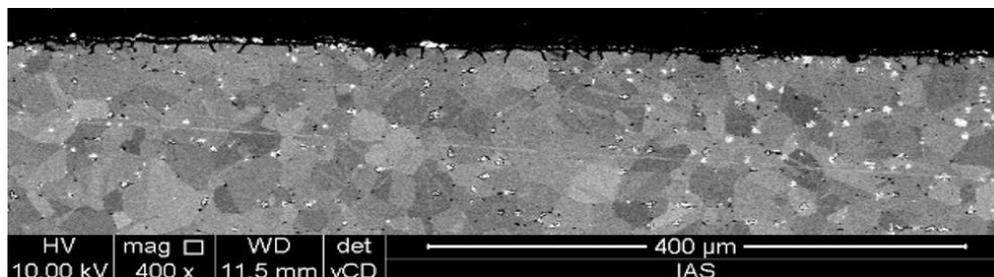
Figura 3: superficies de muestras A, antes y luego de los ensayos de corrosión acelerada. [0.67X]

La precipitación de distintos carburos de cromo en posiciones inter- y transgranulares, sensibilizan al ataque de los iones cloruros, conduciendo a corrosión por picado en los aceros inoxidable al promover la ruptura de la capa pasivadora en áreas localizadas (Inés et al, (2017), Inés et al, (2018)). Esto pudo ser comprobado mediante microscopía electrónica de barrido (SEM) que reveló la presencia generalizada de pits de corrosión, así como de grietas vinculadas con corrosión intergranular.
