Carbonatación de Estructuras de Hormigón Armado en la Región Centro-Este Argentina: Influencia de la Contaminación Ambiental Urbana

Carbonation of Reinforced Concrete Structures in Centre – East Region of Argentina: Influence of Urban Environmental Pollution

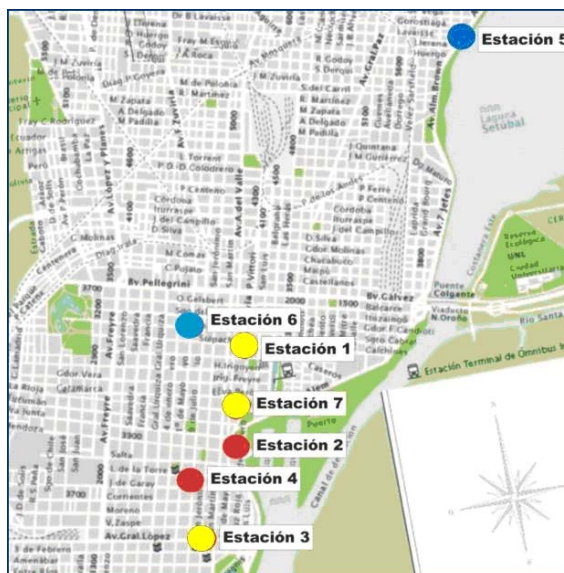
Fig. 5: Plano de la ciudad de Santa Fe con la localización de las estaciones

En base a mediciones históricas, se seleccionaron siete emplazamientos para las muestras, que presentaban valores extremos de contaminación (Fig. 5). En tres de estas estaciones se dispusieron probetas protegidas de la acción de lluvias. Estas estaciones de exposición se ubican en el micro-centro, macrocentro y áreas periféricas de la ciudad de Santa Fe, respectivamente.

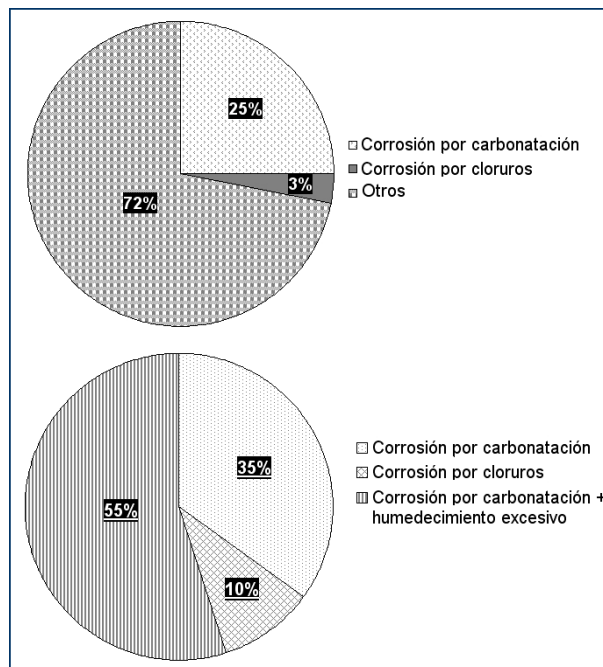
Fig. 9: Afectación por corrosión en las estructuras evaluadas

Se puede observar en la Fig. 9 que un 10 % de las estructuras afectadas por corrosión se debieron a la presencia de contenidos importantes de iones cloruros en el hormigón endurecido cuya incorporación se debió principalmente a la función de estas estructuras (natatorios, tanques), otro 35 % a la despasivación de las armaduras de acero por efecto de la carbonatación y el 55 % restante, debido a la carbonatación y presencia de humedad excesiva en el hormigón.

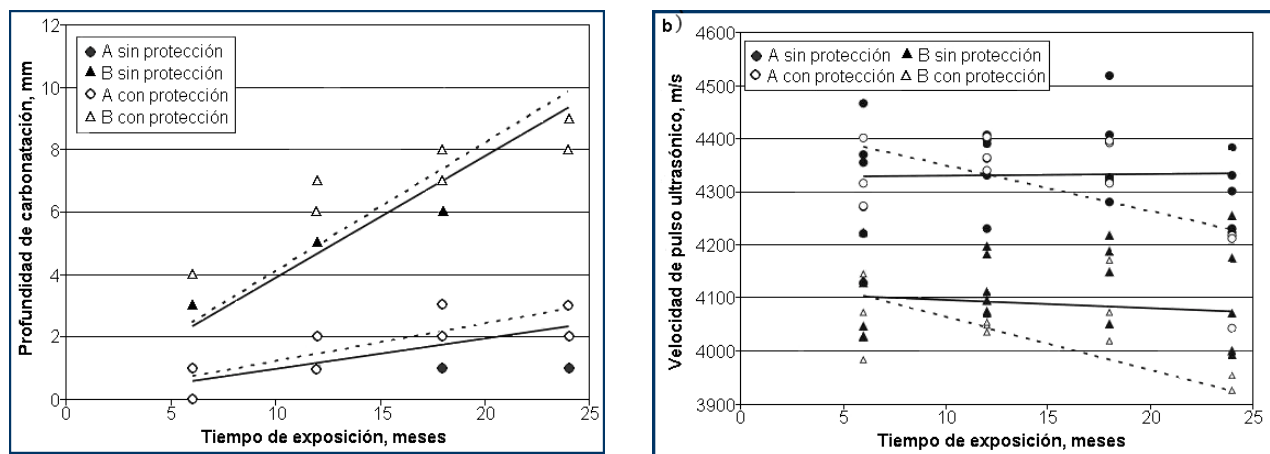
Fig. 11: a) Variación de la profundidad de carbonatación. B) Variación de la velocidad de pulsos ultrasónicos

En las Fig. 11a) y 11b) se observa la evolución de la profundidad del frente de carbonatación y de la velocidad de pulsos ultrasónicos para los hormigones expuestos durante 24 meses, respectivamente. El avance de la carbonatación resulta más rápido en los hormigones tipo B ($a/c=0.65$) que en los hormigones de tipo A ($a/c=0.45$), debido a que aumenta el volumen de poros capilares y, por lo tanto, la permeabilidad al agua y a los gases del material. Para ambos tipos de hormigones se observa que la penetración del frente de carbonatación tiende a incrementarse levemente en las probetas que se encuentran protegidas del humedecimiento por acción de las precipitaciones. Estas observaciones resultan coincidentes con experiencias (Al-

Puede apreciarse que para los hormigones de menor calidad (tipo B, $a/c=0.65$) el frente de carbonatación consume en un período de sólo 2 años el espesor de recubrimiento de armaduras exigido por el reglamento vigente (INTI – CIRSOC, 1982). Esta situación resulta coherente con los resultados obtenidos en las evaluaciones estructurales, que indican reducciones significativas de la vida útil prevista para las estructuras.

La evolución de la velocidad de pulsos ultra-sónicos muestra que los hormigones (Fig. 11b) no han modificado significativamente sus características (las curvas se mantienen aprox. planas), no obstante, para las probetas que se encuentran protegidas del humedecimiento por acción de las precipitaciones se evidencia una reducción de este parámetro, que confirma un proceso de reducción del contenido de humedad del hormigón hasta alcanzar el equilibrio con el ambiente.
