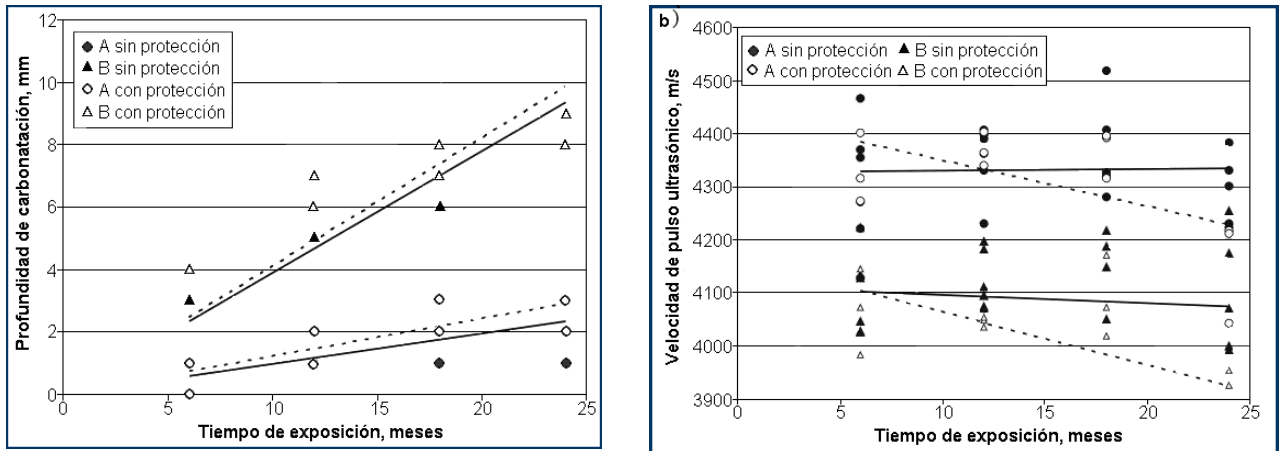
Fig. 11: a) Variación de la profundidad de carbonatación. B) Variación de la velocidad de pulsos ultrasónicos

En las Fig. 11a) y 11b) se observa la evolución de la profundidad del frente de carbonatación y de la velocidad de pulsos ultrasónicos para los hormigones expuestos durante 24 meses, respectivamente. El avance de la carbonatación resulta más rápido en los hormigones tipo B ($a/c=0.65$) que en los hormigones de tipo A ($a/c=0.45$), debido a que aumenta el volumen de poros capilares y, por lo tanto, la permeabilidad al agua y a los gases del material. Para ambos tipos de hormigones se observa que la penetración del frente de carbonatación tiende a incrementarse levemente en las probetas que se encuentran protegidas del humedecimiento por acción de las precipitaciones. Estas observaciones resultan coincidentes con experiencias (Al-

Puede apreciarse que para los hormigones de menor calidad (tipo B, $a/c=0.65$) el frente de carbonatación consume en un período de sólo 2 años el espesor de recubrimiento de armaduras exigido por el reglamento vigente (INTI – CIRSOC, 1982). Esta situación resulta coherente con los resultados obtenidos en las evaluaciones estructurales, que indican reducciones significativas de la vida útil prevista para las estructuras.

La evolución de la velocidad de pulsos ultra-sónicos muestra que los hormigones (Fig. 11b) no han modificado significativamente sus características (las curvas se mantienen aprox. planas), no obstante, para las probetas que se encuentran protegidas del humedecimiento por acción de las precipitaciones se evidencia una reducción de este parámetro, que confirma un proceso de reducción del contenido de humedad del hormigón hasta alcanzar el equilibrio con el ambiente.
